# LAS MURALLAS DE BUITRAGO

# Villa y tierra

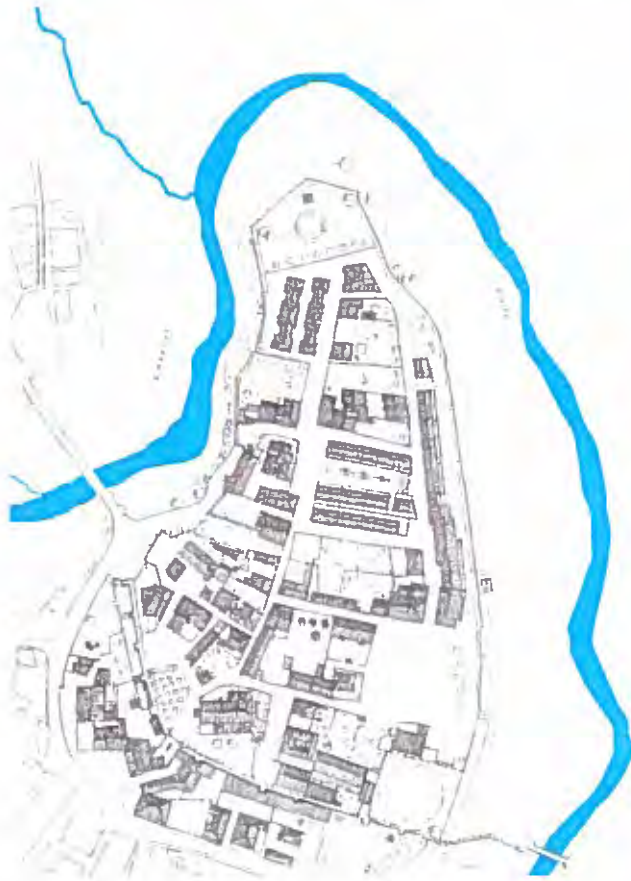
Entre Peñalta y el Reculaje, el curso del río da forma en su margen derecha a una lengua de tierra en cuyo extremo, coronando una plataforma elevada sobre la hondonada surcada por la corriente, se alzan los muros de una fortaleza medieval. El recinto amurallado, que ciñe una superficie de 4,5 ha con un perímetro de un kilómetro, cobija en su interior el alcázar, el albacar y la villa de Buitrago.

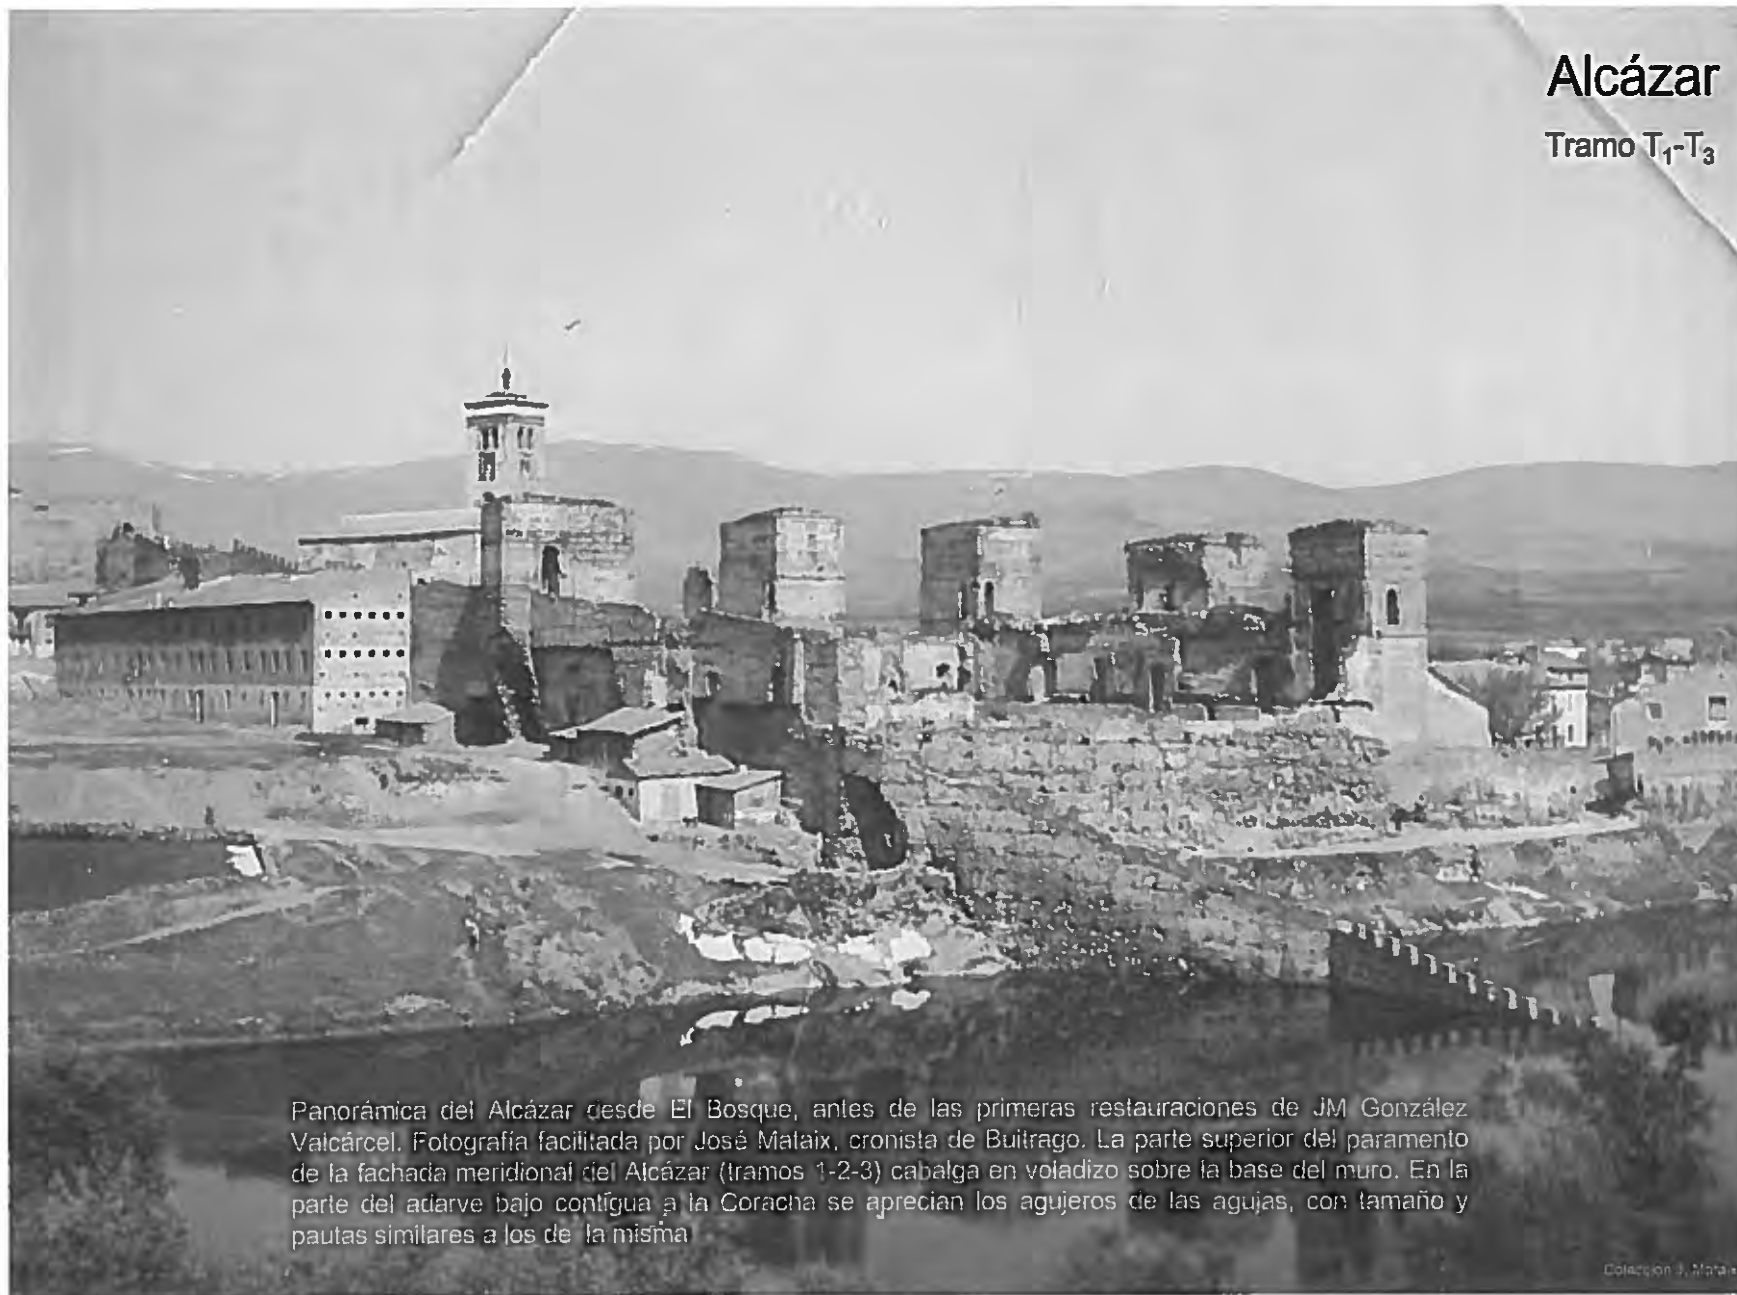
Panorámica del Alcázar desde El Bosque, antes de las primeras restauraciones de JM González Valcárcel. Fotografía facilitada por José Malaix, cronista de Builago. La parte superior del paramento de la fachada meridional del Alcázar (tramos 1-2-3) cabalga en voladizo sobre la base del muro. En la parte del adarve bajo contigua a la Coracha se aprecian los agujeros de las agujas, con tamaño y pautas similares a los de la misma

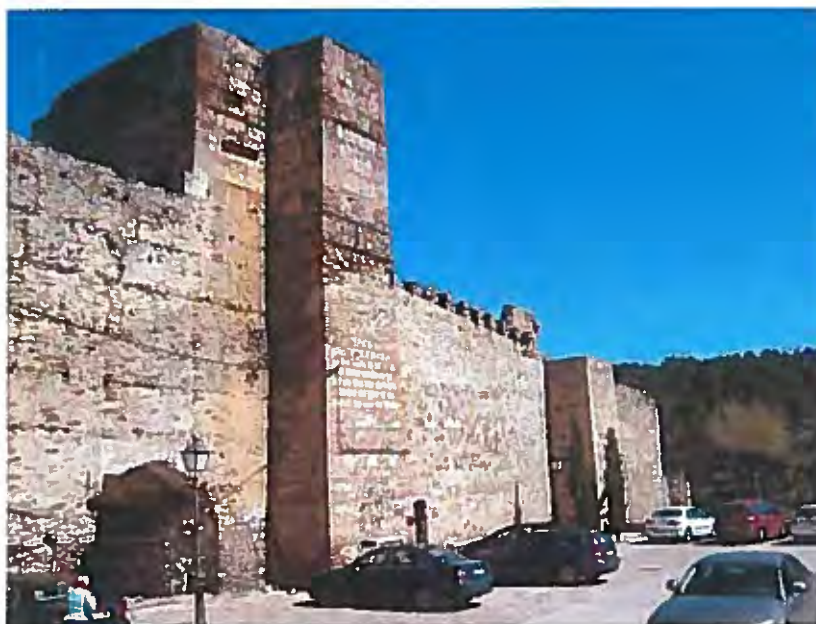
El ala derecha de la muralla alta arranca de la Torre del Reloj y llega hasta la esquina suroriental del Alcázar, formando un paño continuo de características uniformes jalonado por ocho (8) torres defensivas. En este estudio, las torres se han numerado empezando por la que había en el extremo de este ala, en la esquina del Alcázar desde donde arranca el muro de la Coracha (ver Hoja 10).

La Torre 1 estuvo arruinada hasta su reconstrucción en las obras de restauración dirigidas por el arquitecto JM González Valcárcel en los años 60 del pasado siglo. La torre reconstruida se volvió a caer hace unos años. Entre la Torre 1 y la Torre 3, casi todo lo que se ve es fábrica reconstruida en aquellas obras de restauración, incluyendo la Torre 2 completa, y la parte inferior de la Torre 3.

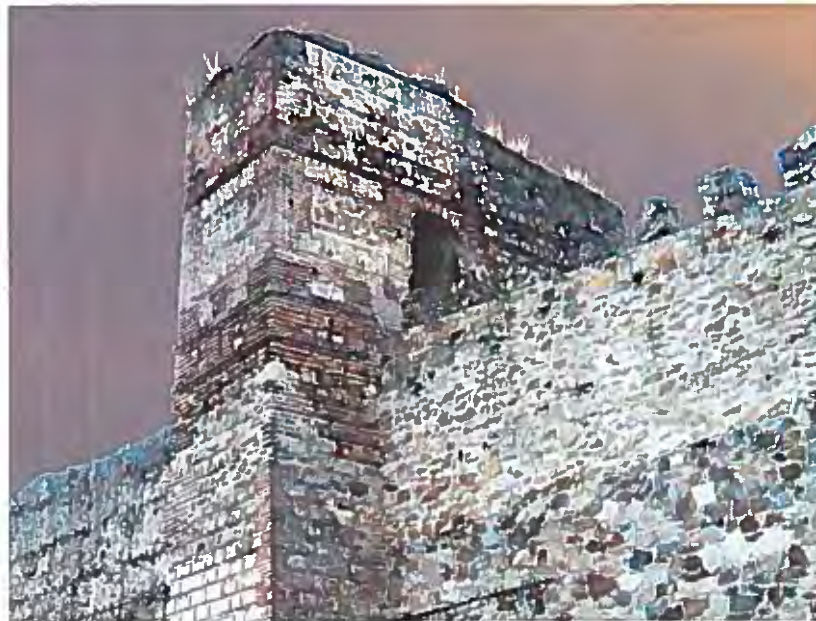
La torre 3 es un muestrario de diversas fases de construcción del Alcázar y de la muralla. Destaca, por lo significativo de la información que aporta, el fragmento de una torre más antigua insertado a la altura del adarve del muro. Se aprecia que la torre antigua estaba rematada por un peto entre dos impostas de ladrillo, con una aspillera en el centro, y coronada por almenas de fábrica de ladrillo. Esta misma disposición del peto formando una banda continua entre dos impostas de ladrillo se repite en las partes más antiguas de la muralla: en el tramo de Castillejos (ver ilustraciones de la Hoja 4) y en la muralla antigua embutida dentro de la nueva en el Muro de Poniente (ver la foto antigua de la Torre 12 en ruinas, en las ilustraciones de la Hoja 3).

Hay que destacar también el peculiar aparejo de recuadros de ladrillo envolviendo mampuestos de piedra, característico de estas fases más antiguas de construcción de la muralla. Se trata de una técnica de construcción muy poco común, de la que se han encontrado algunos otros casos en la Castilla del Transduero (por ejemplo, en la iglesia de San Andrés de Sepúlveda y en la puerta de Alfonso VIII de la muralla de Fuentidueña), y que se asocian con la época del dominio musulmán o con otras etapas inmediatas -o zonas vecinas- de dominio cristiano con fuerte presencia de población musulmana.

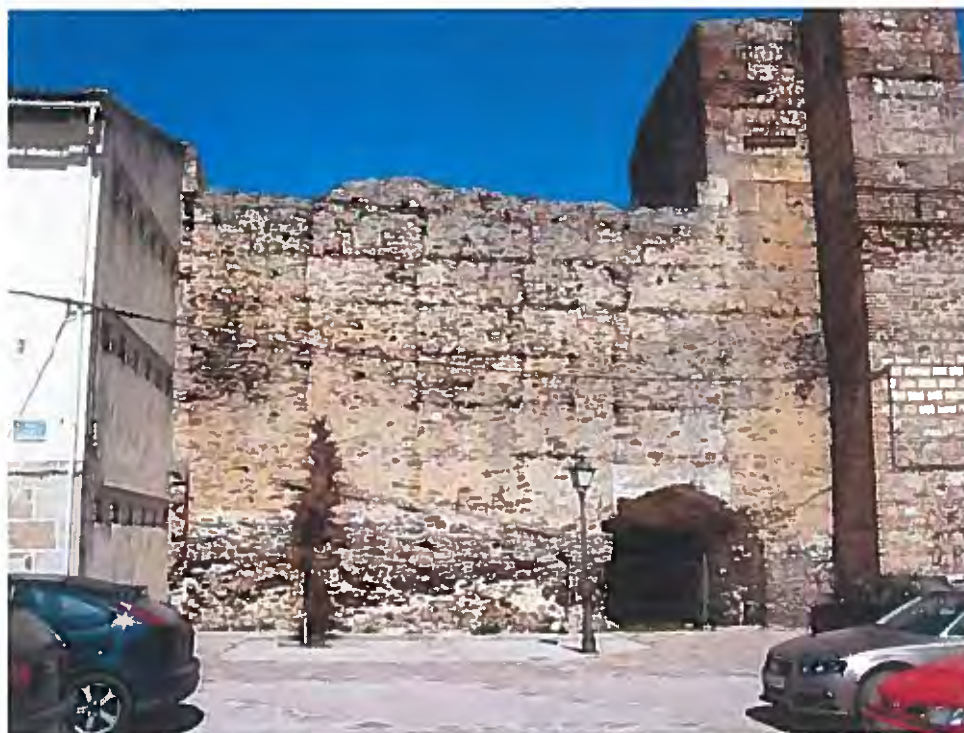
En la plaza de los Hornos, a la izquierda de la Torre 3, se aprecia bien el despiece de las tongadas de tapial; y en el boquete abierto para dar acceso directo desde el exterior al Rancho de Esquileo, se distinguen claramente las dos hojas adosadas que engrosan el muro.

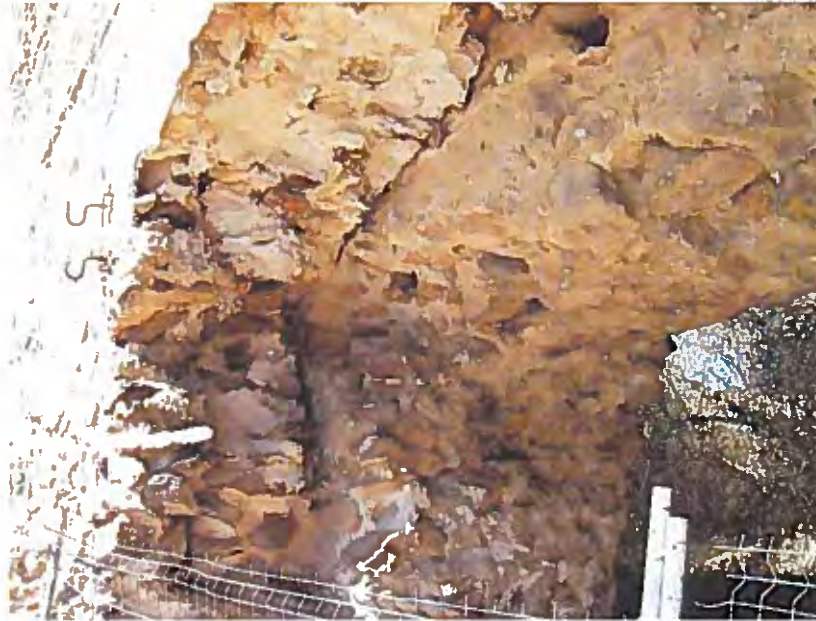
El boquete que atraviesa el muro debió abrirse cuando se construyeron las instalaciones del rancho del esquileo, a finales del S. XVIII. Permite ver con claridad las dos hojas adosadas. La diferencia de tamaño de los agujeros de las "agujas de tapial" confirma que las hojas se construyeron en momentos distintos, aunque con una técnica similar. Parece que la hoja exterior, más delgada y con agujas pequeñas, se construyó más tarde, porque en la parte superior cabalga sobre la hoja interior.

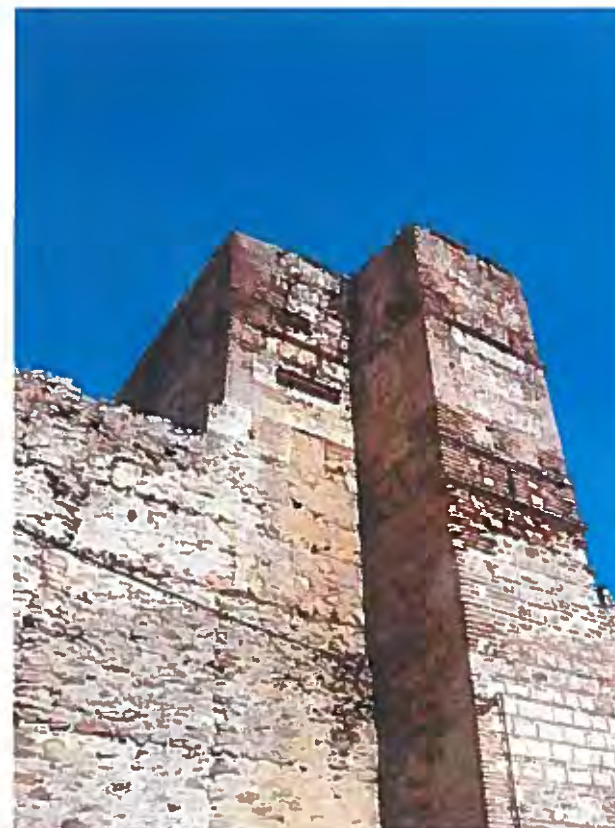
El Alcázar es una L de lados iguales cuyos extremos entroncan con dos lados del muro perimetral formando un cuadrado. La L tiene una torre pentagonal en la unión de sus dos brazos y otras dos torres en cada uno de ellos. Las torres de los extremos enlazan el Alcázar con la muralla perimetral. En esta foto se aprecia cómo las almenas del adarve que llegaba hasta la Torre 3 están insertadas en el muro de la torre del Alcázar. La Torre del Alcázar se ha construido cabalgando sobre la muralla y sobre una torre más antigua que formaba parte de la muralla alta.

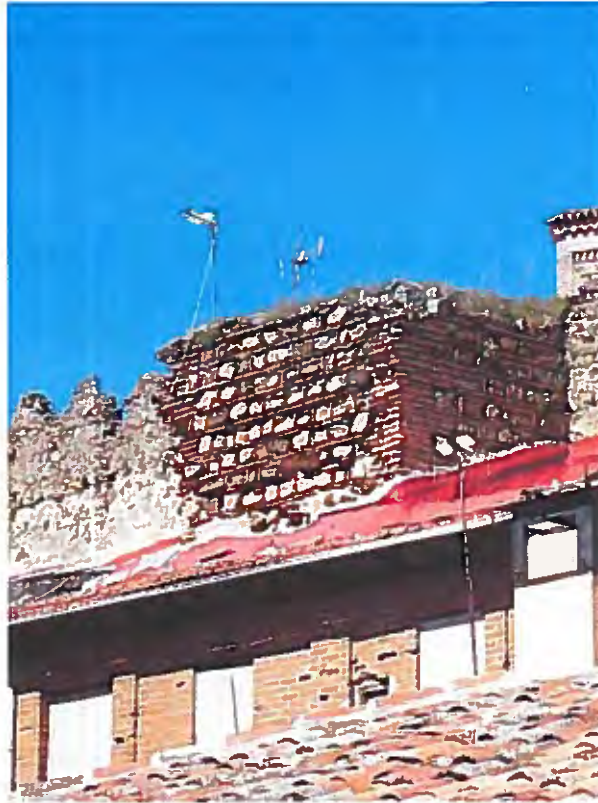
De la Torre 4 y de la Torre 6 sólo quedan algunos vestigios, pero la Torre 5 asoma por encima de las casas adosadas al muro después de la Guerra Civil, mostrando en estado puro el desgastado aparejo de ladrillo y piedra característico de las primeras fases de las murallas. Faltan el peto y las almenas.

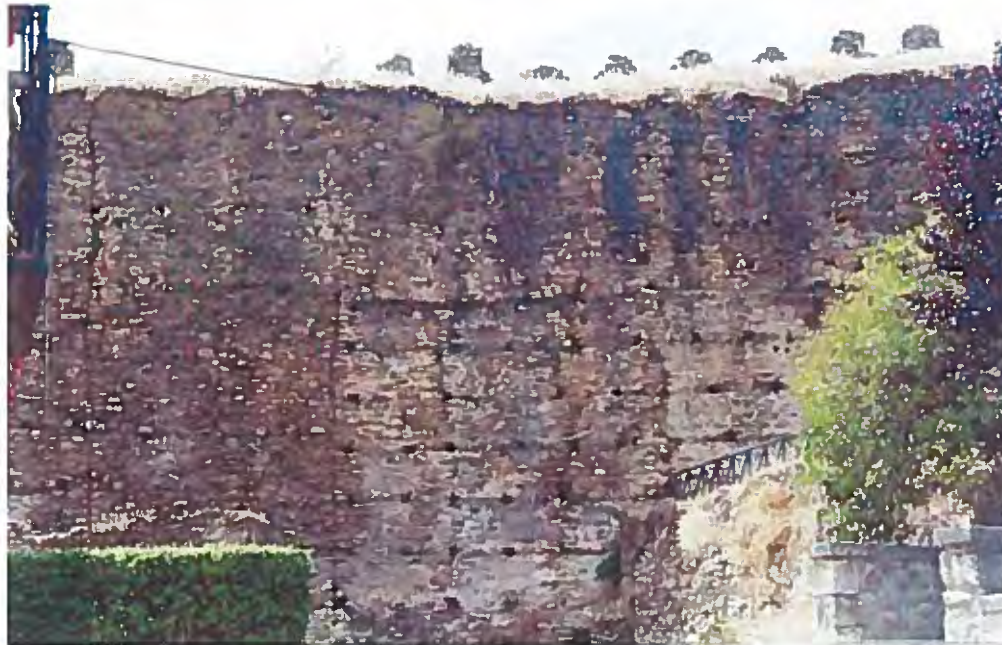
Las dos líneas verticales que atraviesan el muro en toda su altura corresponden a la Torre 6. Se ve también una línea horizontal sinuosa, que probablemente corresponde al borde superior de un muro anterior más bajo, sobre el que cabalga la hoja exterior que lo regruesa y lo recrece. A la derecha de la Torre se aprecia la pauta de líneas horizontales y verticales correspondiente a las sucesivas tongadas características de la construcción con técnica de tapiales de aguja grande del muro más bajo. Se ven también los huecos dejados por esas grandes agujas de atado de los tableros. La profundidad de los agujeros coincide con la anchura de la hoja interior medida en el boquete del Rancho del Esquileo.

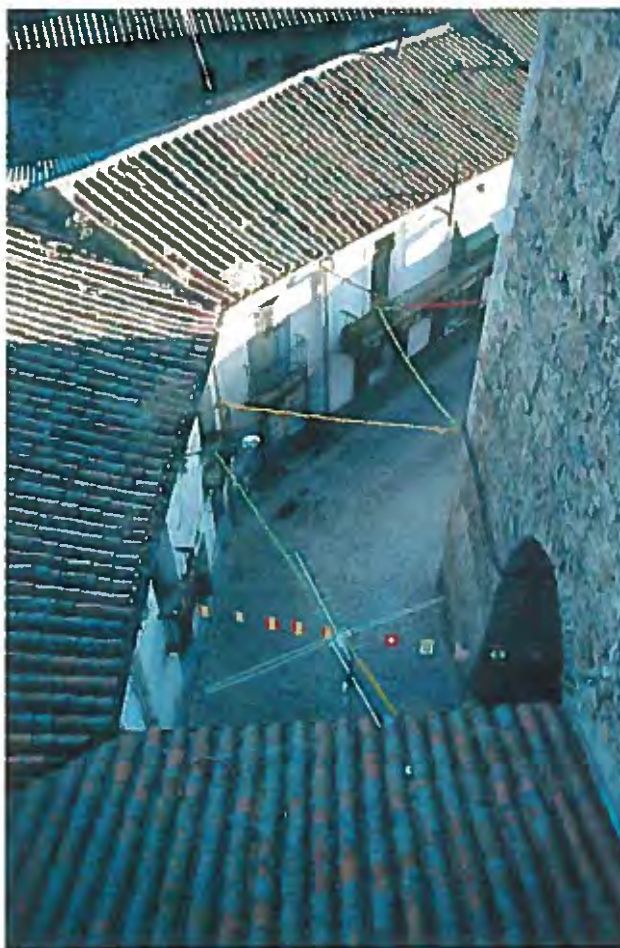
“Codo” exterior de la entrada en “re-codo” a través de la “Torrebarra”, o Torre del Reloj

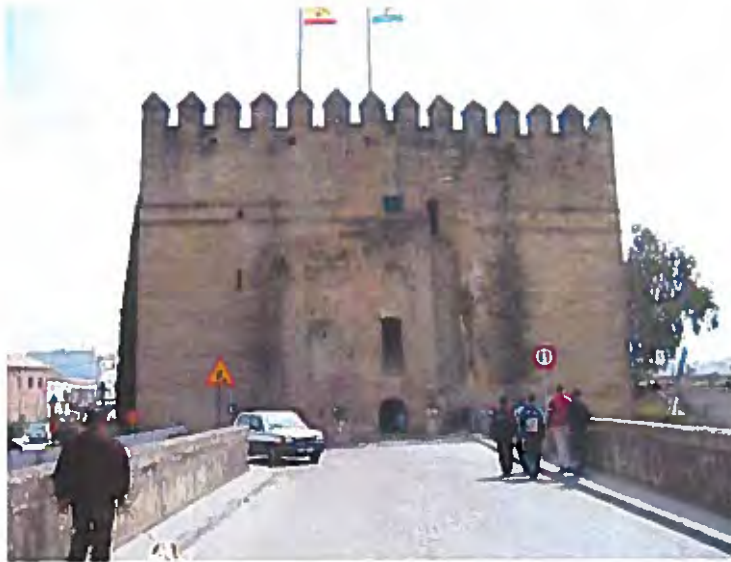
La Torre de la Calahorra, en Córdoba, una torre albarana que custodiaba la entrada al puente romano sobre el Guadalquivir, nos ayuda a entender la condición de la Torrebarrana de Buitrago, la Torre del Reloj, capaz de resistir el asedio y batir la entrada a la Villa aunque quedara aislada del resto de los elementos defensivos.

Uno de los elementos típicos de estas fortificaciones eran las pequeñas puertas de acceso a media altura. Los defensores de la torre subían de uno en uno por una escalera de mano y luego retiraban la escalera hacia el interior. Una sola persona se bastaba luego para impedir la entrada a los atacantes.

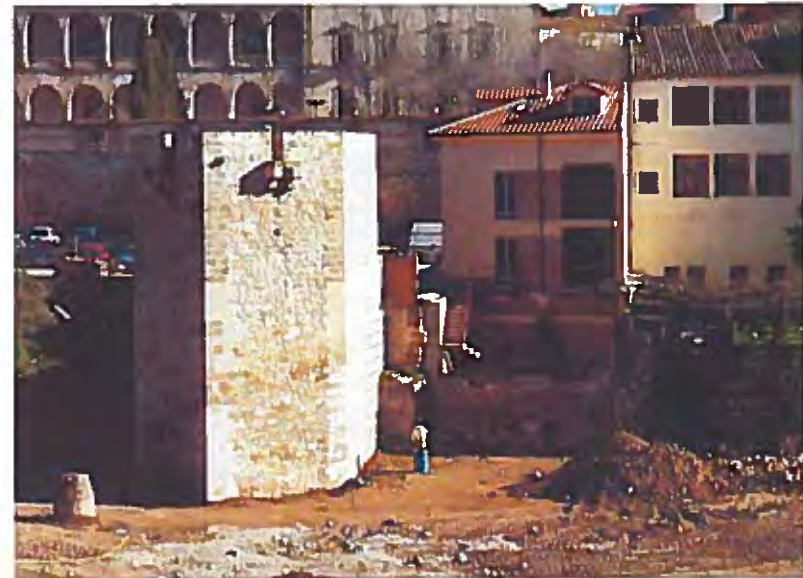
La torre de Alvar Fáñez, en Guadalajara, es un ejemplo emparentado con la Torre del Reloj de Buitrago. Un bastión pentagonal alejado del Castillo custodiando una entrada al recinto amurallado. Las galerías que se ven al fondo pertenecen al palacio de los Duques del Infantado, la residencia principal de los Mendoza.

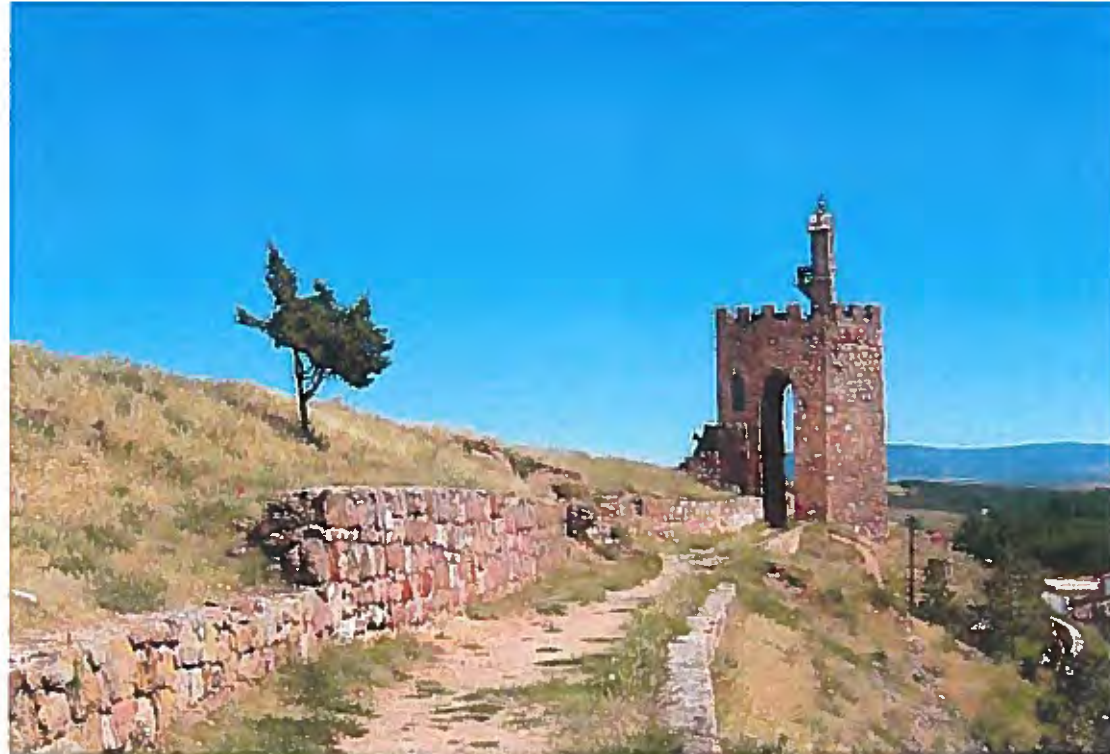
La Torre Martina, en Ayllón, es otro ejemplo emparentado con la Torre del Reloj. En este caso, la liza -el camino entre el muro y el antemuro- atraviesa la torre transversalmente. También la atraviesa el camino del adarve del muro alto, que penetra en el cuerpo de la Torre por su parte posterior. Desde allí, se sube al terraza protegida por las almenas, desde la que se domina el paisaje y se bate al enemigo hostil. La espadaña es un añadido muy posterior, de cuando el Castillo se reconvirtió en Iglesia.

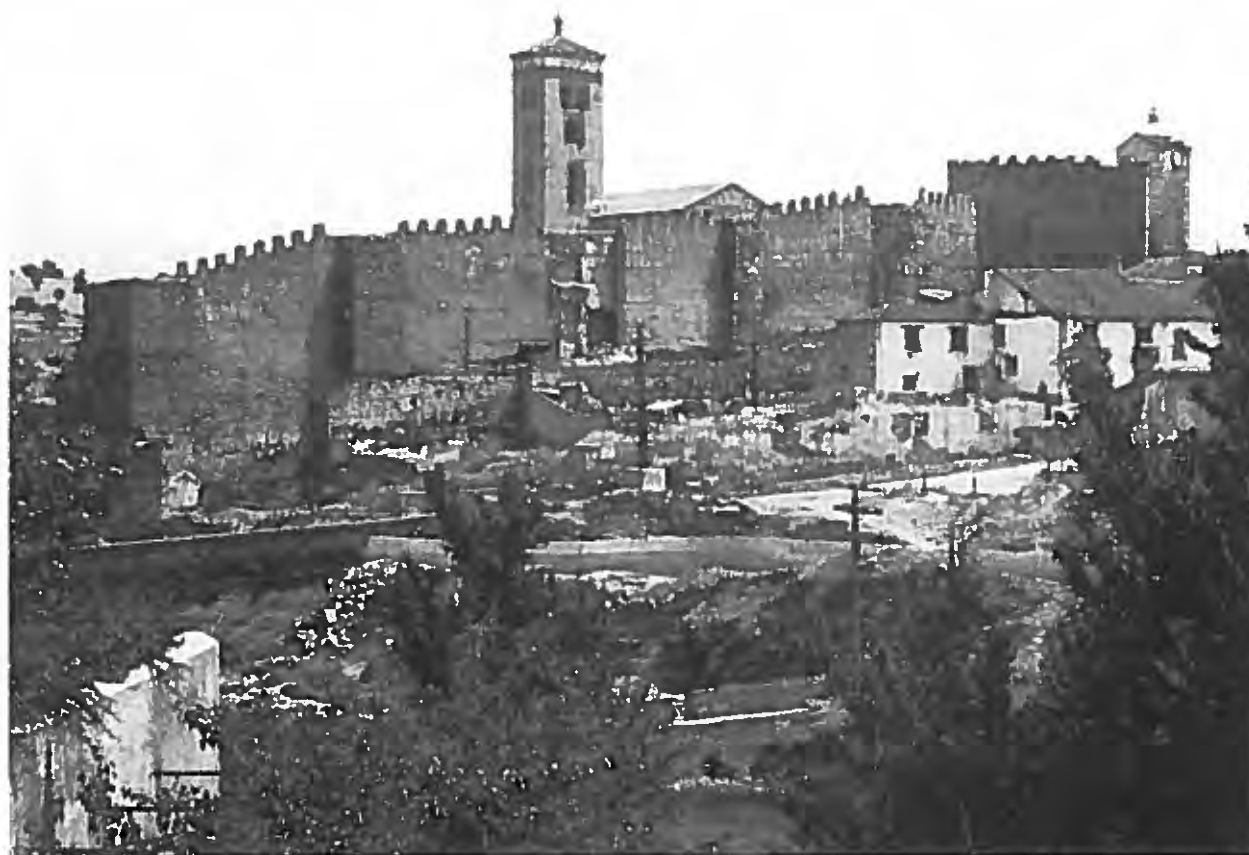
Fotografía de 1955, antes de las obras de restauración dirigidas por JM González-Valcárcel. Las torres 10, 11 y 12 estaban muy arruinadas, y se había desprendido parte de la hoja exterior del lienzo junto a la torre 12, dejando a la vista el núcleo de tapial de tierra compactada

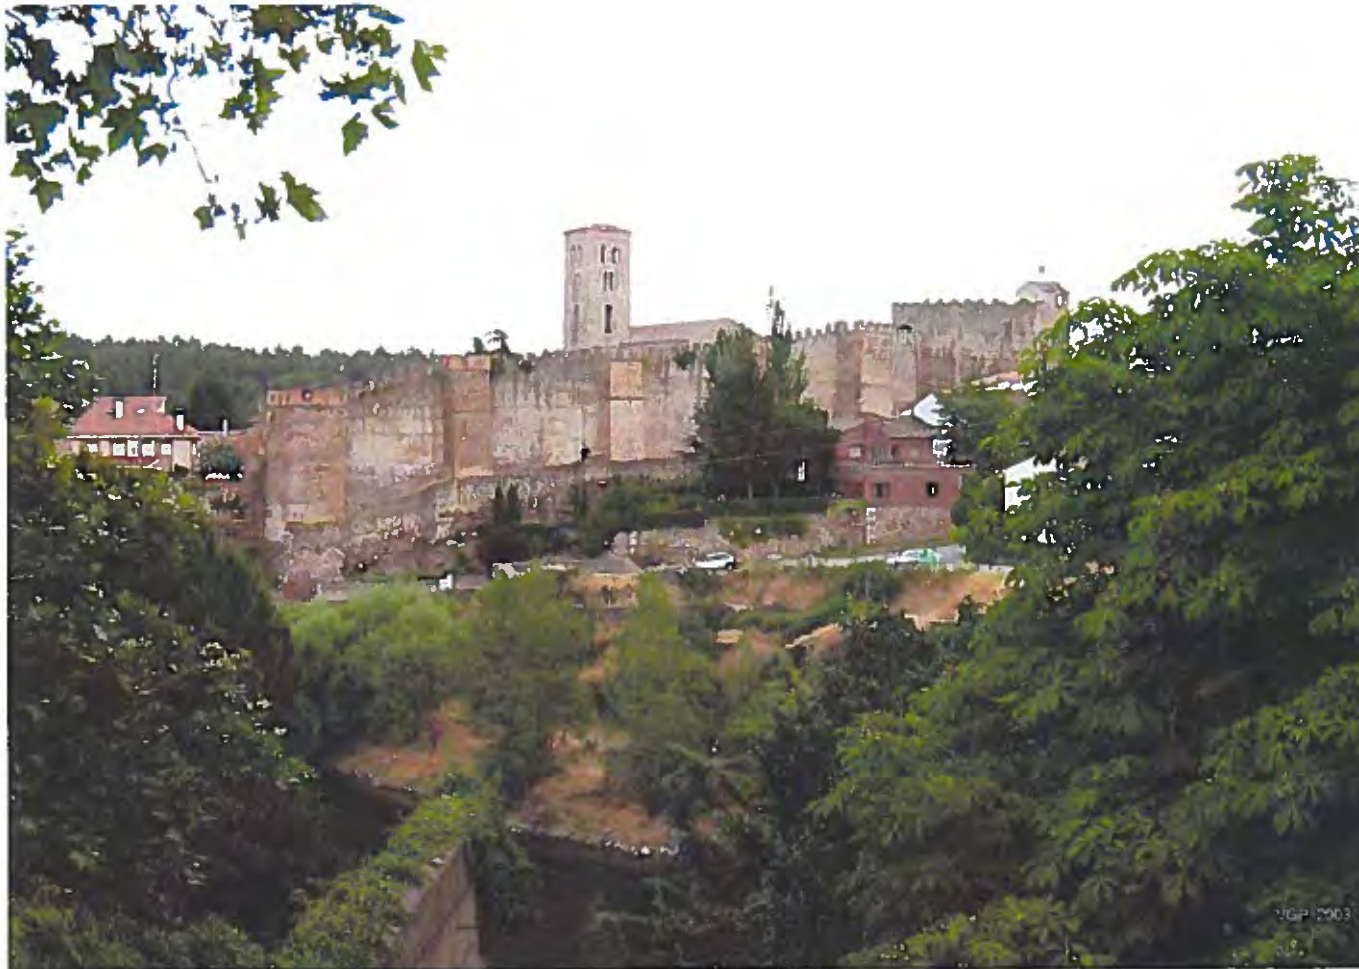
Las torres y los lienzos recuperaron su integridad tras la reconstrucción, primero, de las torres arruinadas, bajo la dirección del arquitecto J. M. González-Valcárcel, y posteriormente por las obras de rehabilitación dirigidas por el arquitecto José Juste Ballesta.

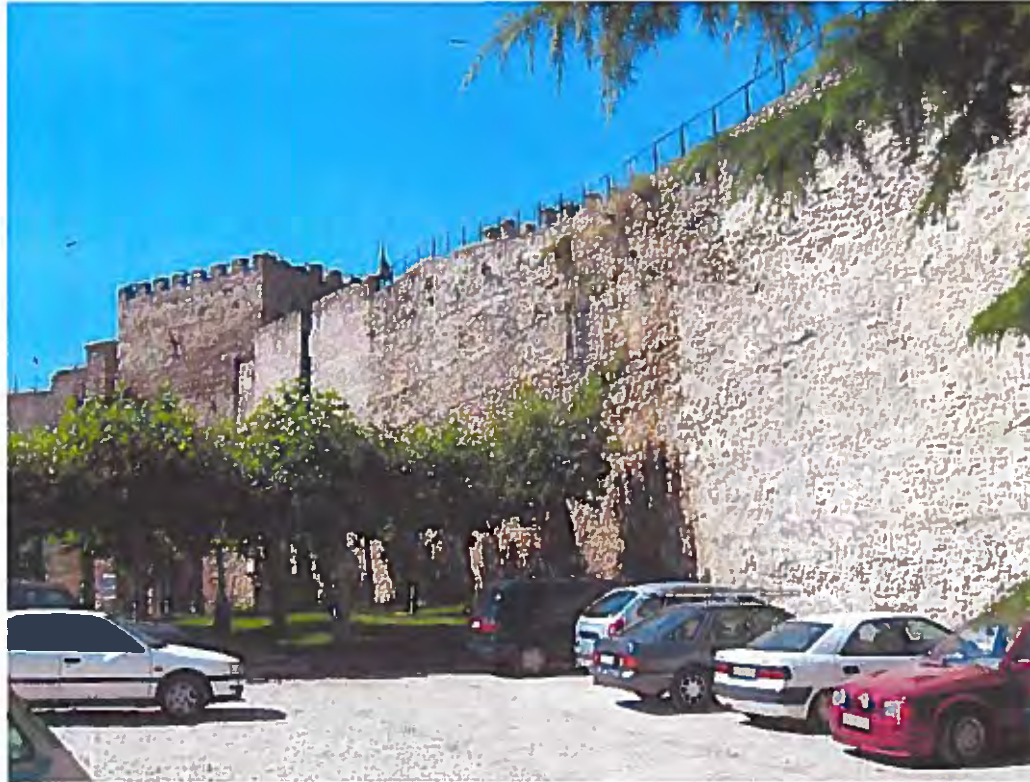
El paño es todo continuo, aunque mirando con detenimiento se pueden apreciar las discontinuidades en las técnicas de construcción y la huella de la alternancia de las torres. El tramo en primer término se utilizaba como frontón y estuvo mucho tiempo revestido con cemento. Al picar el cemento para dejar visto el paramento original quedaron también a la vista los agujeros de las agujas del tapial. El tamaño de los agujeros es pequeño. En alguno de esos agujeros encontré restos de la madera de las agujas

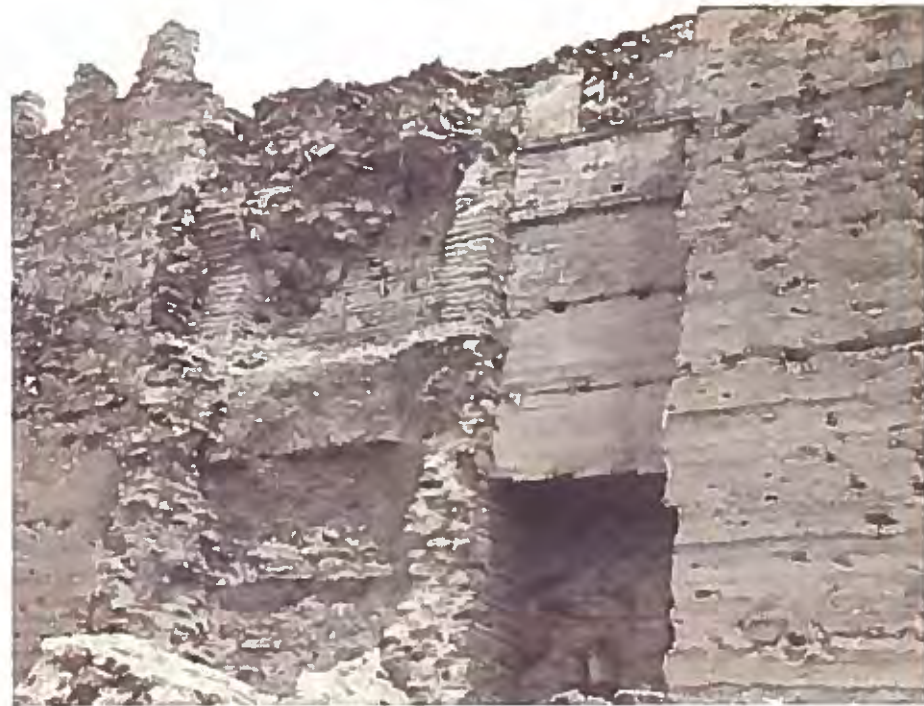
El hueco lateral y la fábrica vista de la pared del fondo nos indican que el cuerpo superior de la torre fue en algún momento una estancia, seguramente una cámara para el cuerpo de guardia. Seguramente, el adarve estaría entonces a la altura del piso de esta cámara y los cubos de las torres serían más altos que el muro de los lienzos intermedios.

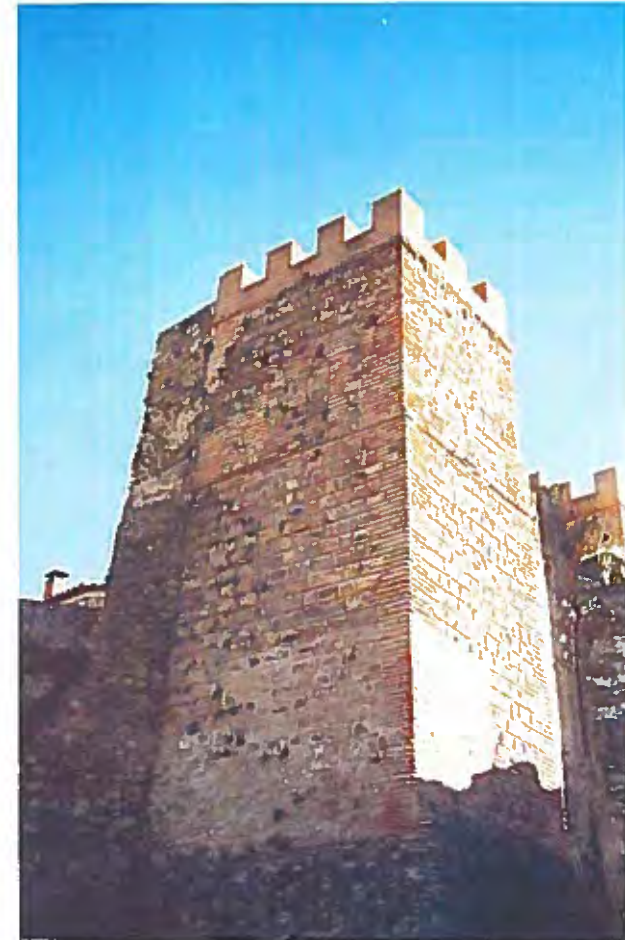
Torre 14. La única en que se manifiesta el tamaño de un cubo completo. Adosada a su cara interior, se ve una de las dos hojas que revisten el muro más antiguo, de tierra apisonada, oculto ahora en el núcleo de la muralla. Está construida con el característico aparejo de recuadros de ladrillo y piedra. Se distinguen bien los huecos tapiados ahora con un relleno de ladrillo, caracterizados por los arcos formados mediante aproximación de hiladas, sin cimbras, huecos que se repiten en todas las torres de este tramo y que indican que los cuerpos superiores de estas torres fueron en algún momento cámaras habitables.

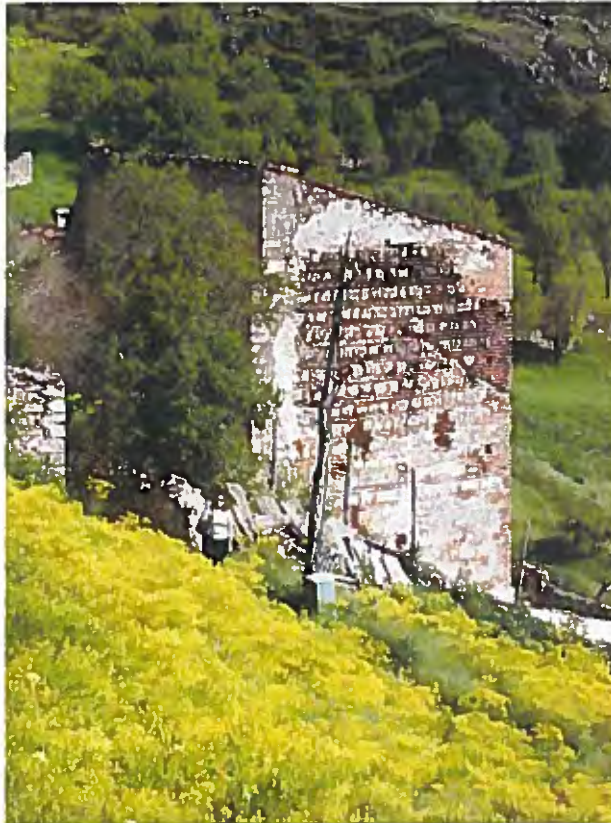
Edificio abandonado situado en la periferia del núcleo actual de Sepúlveda. Se le conoce como Iglesia de San Andrés. Tiene el mismo aparejo característico de las partes más antiguas de las torres y muros de la muralla de Buitrago

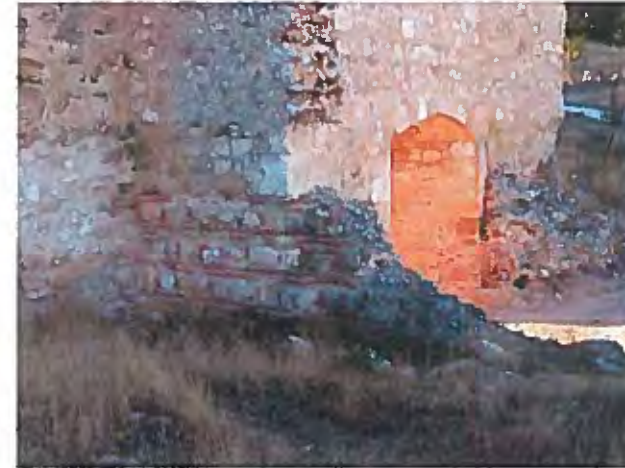
Puerta de Alfonso VIII, en Fuentidueña. Se ven restos de fábricas con el mismo aparejo. Los lienzos de la hoja exterior están contruidos con una técnica de tapial parecida a la que domina en el Muro de Poniente de Buitrago, con agujeros de agujas pequeñas. Hurgando en uno de ellos encontré restos de madera de sabina. También he encontrado restos de las agujas de madera alguno de los agujeros de los lienzos de la muralla de Buitrago.

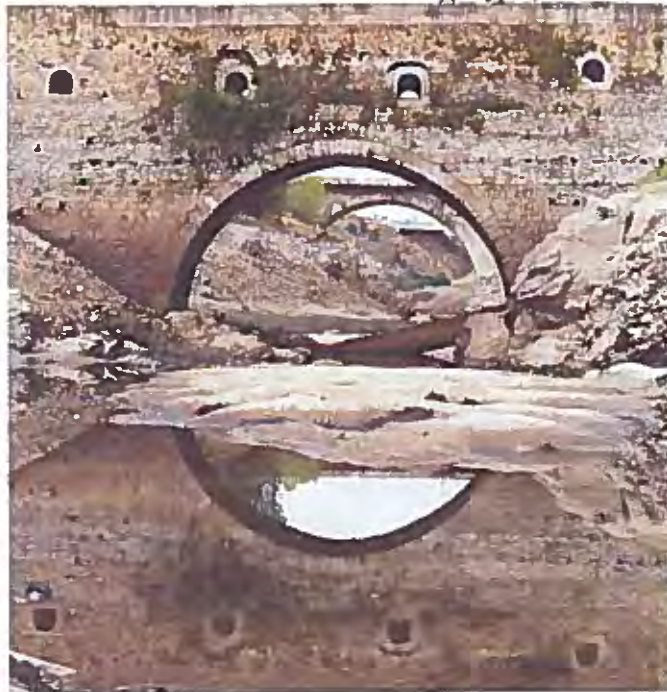
El puente salva el cauce mediante un único arco de medio punto, con una luz de 15 m, bien asentado en sus apoyos sobre una base de roca tallada. La rosca de la bóveda está formada por dovelas regulares, bien labradas, de 75 cm de altura y anchura media de 45 cm. No es difícil adivinar la posición del tablero superior original, apoyado sobre la rosca del arco

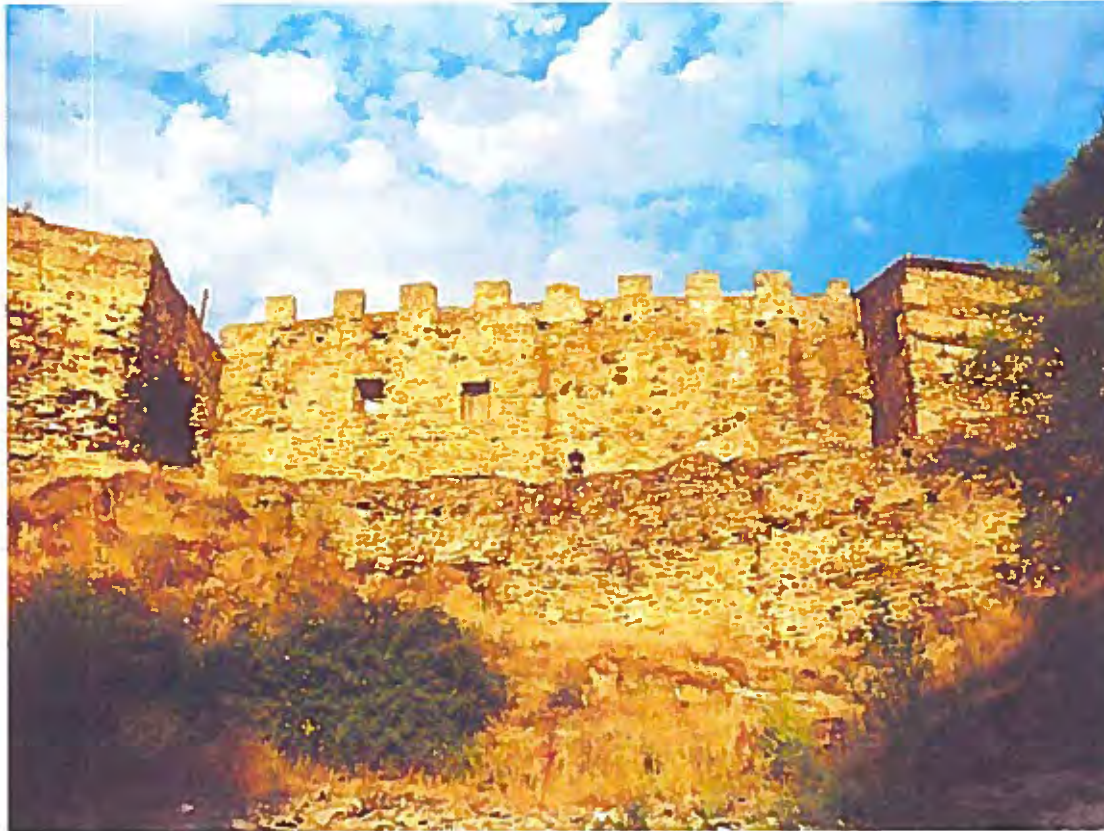
En primer término, restos del antemuro junto a la entrada del Arco del Piloncillo, delante del tramo C' – D. Este tramo es muy distinto de los demás: la fábrica parece construida de mampostería, sirve de pared a una casa adosada -que no hemos podido visitar- y está rematado por almenas bastante más grandes que las del resto del recinto

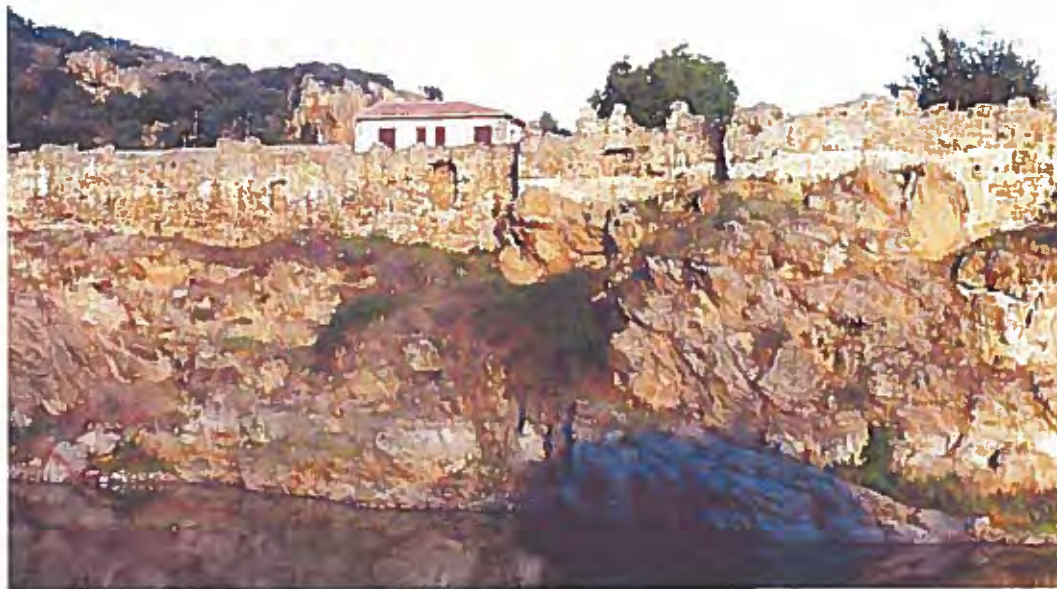
Antes de construirse el Puente Viejo, el camino que vadeaba el río se abría paso hasta el pie del muro subiendo entre los riscos por una rampa empinada. La subida está ahora invadida por la maleza, pero se aprecia la rampa, que conserva la huella de escalones labrados sobre la roca.

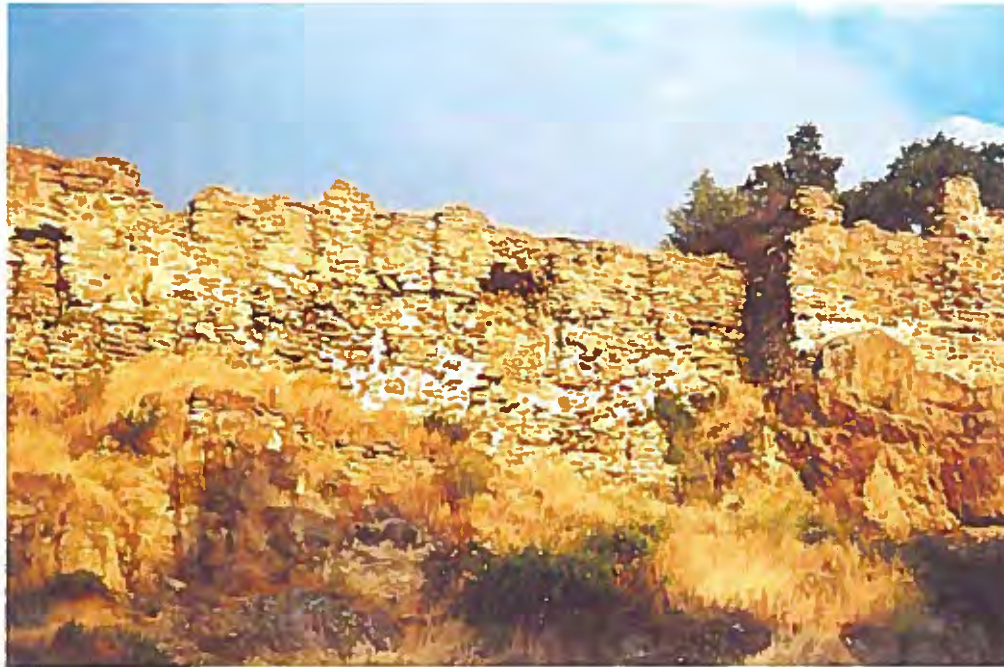
Los restos de una valla de piedra en el extremo superior de la rampa de subida desde el vado, podrían corresponder a un murete construido para sujetar las tierras de una plataforma artificial al pie de una antigua puerta

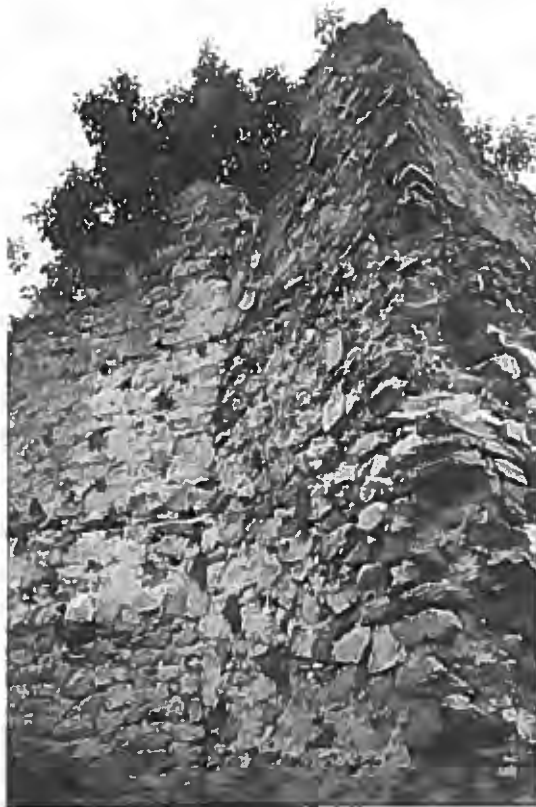
Tramo F- G

Esquina oriental de la Punta del Gorrional. En la base del lienzo contiguo se aprecian los mampuestos que ciegan un hueco en el muro. Probablemente hubo aquí una puerta o portillo, lo que explicaría el saliente de esta esquina como medio para vigilar y batir la entrada. Debió haber un camino de herradura que llegaba hasta aquí, dominado desde el adarve, procedente del puente de La Coracha

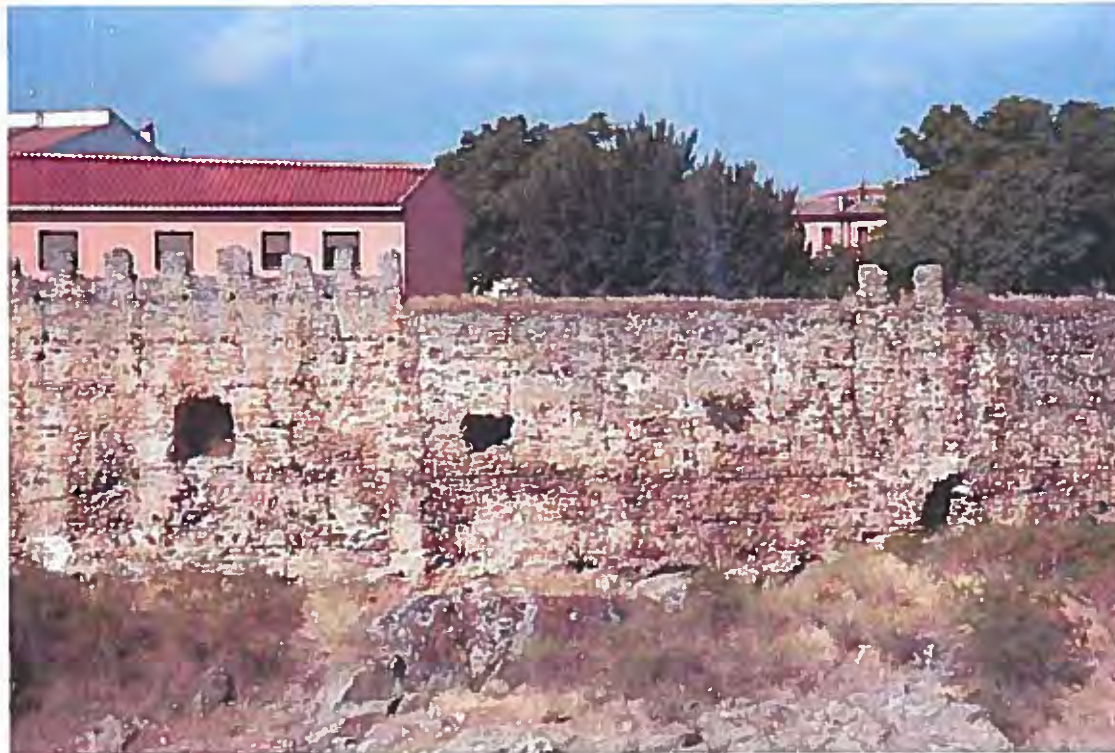
Tramo F- G

Estos grandes agujeros en el muro están conectados entre si por una galería horadada en el interior del muro. Antes se podía acceder a la galería desde el interior del recinto por otro boquete que alguien bautizó como "el agujerón de la encantada"

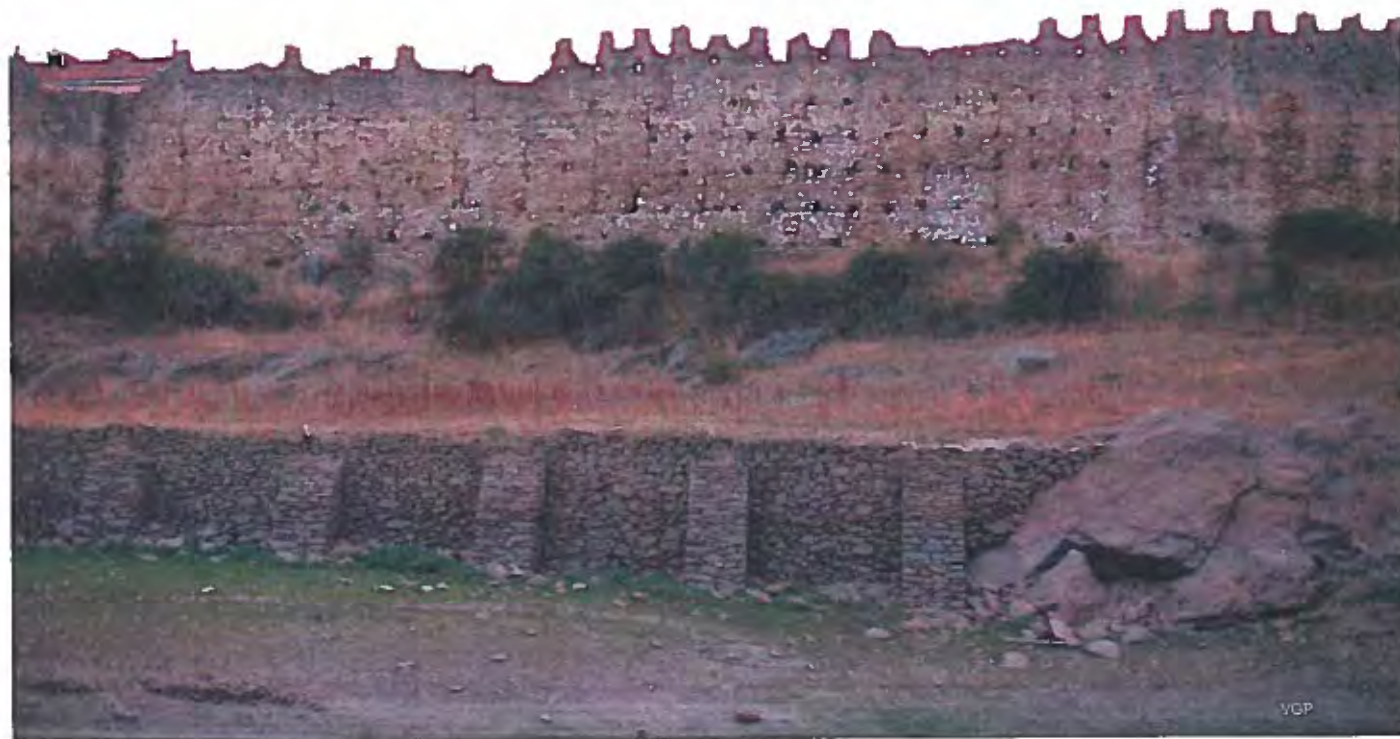
Se ven aquí los agujeros a modo de mechinales característicos de los tramos construidos con tapias “de aguja grande”. En todo el perímetro del muro bajo de los adarves del río, sólo el tramo I-J y esta parte del tramo G-H, presentan estas características.
