# LAS MURALLAS DE BUITRAGO

# Villa y tierra

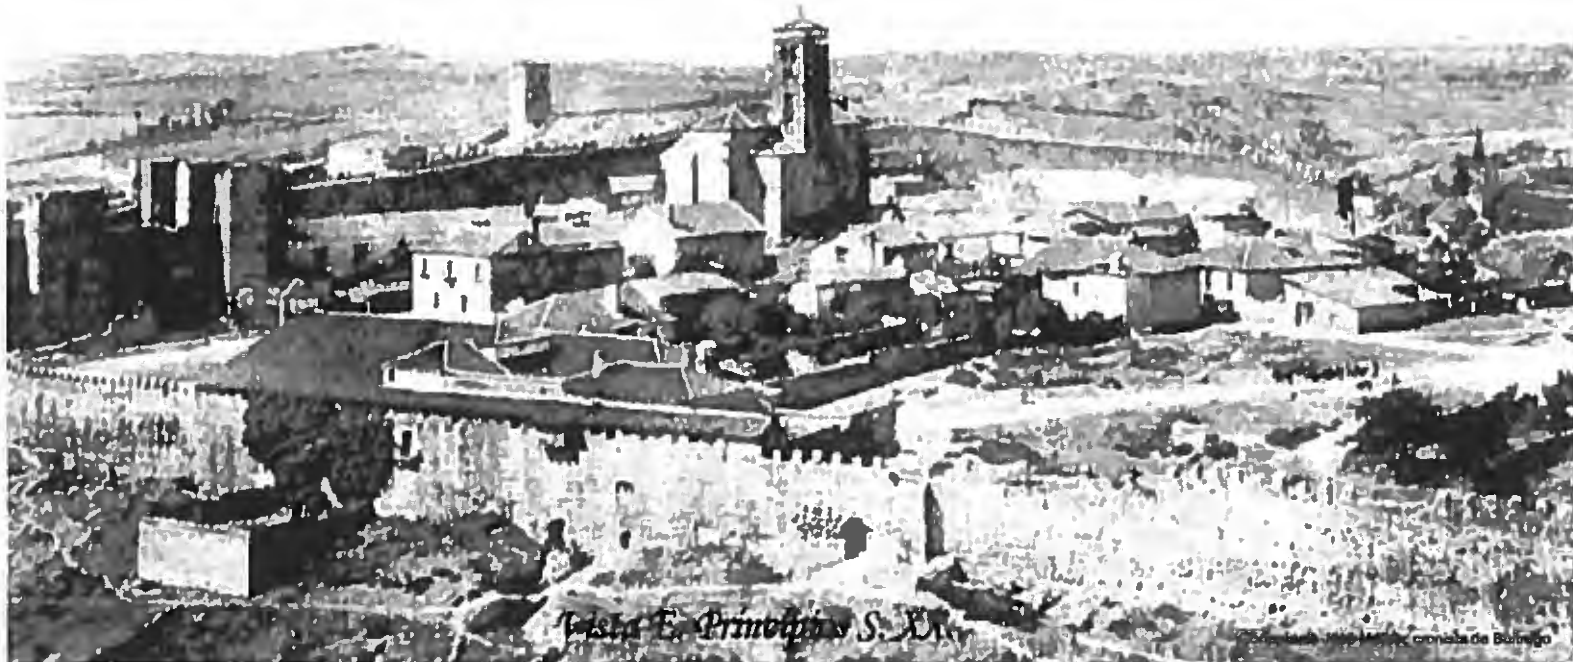
Tramo H - I

A principios del siglo pasado, el hospital se conservaba en buen estado. Se ve la tapia de su cementerio y, al lado, un balcón que se abría desde la sacristía asomándose al río y al Bosque. El tejado del hospital se prolongaba sobre el adarve y sus almenas, y había un pequeño cuerpo saliente, una especie de garita, seguramente una letrina, cubierta también por el tejado. Bajo el cuerpo volado se abría, en la base del muro, el desagüe de la atarjea que drenaba las aguas superficiales de la Villa. A la derecha del Hospital, cerca del extremo del tramo (punto H), se abría una puerta de acceso al interior del recinto, a la que se llegaba por un camino de herradura.

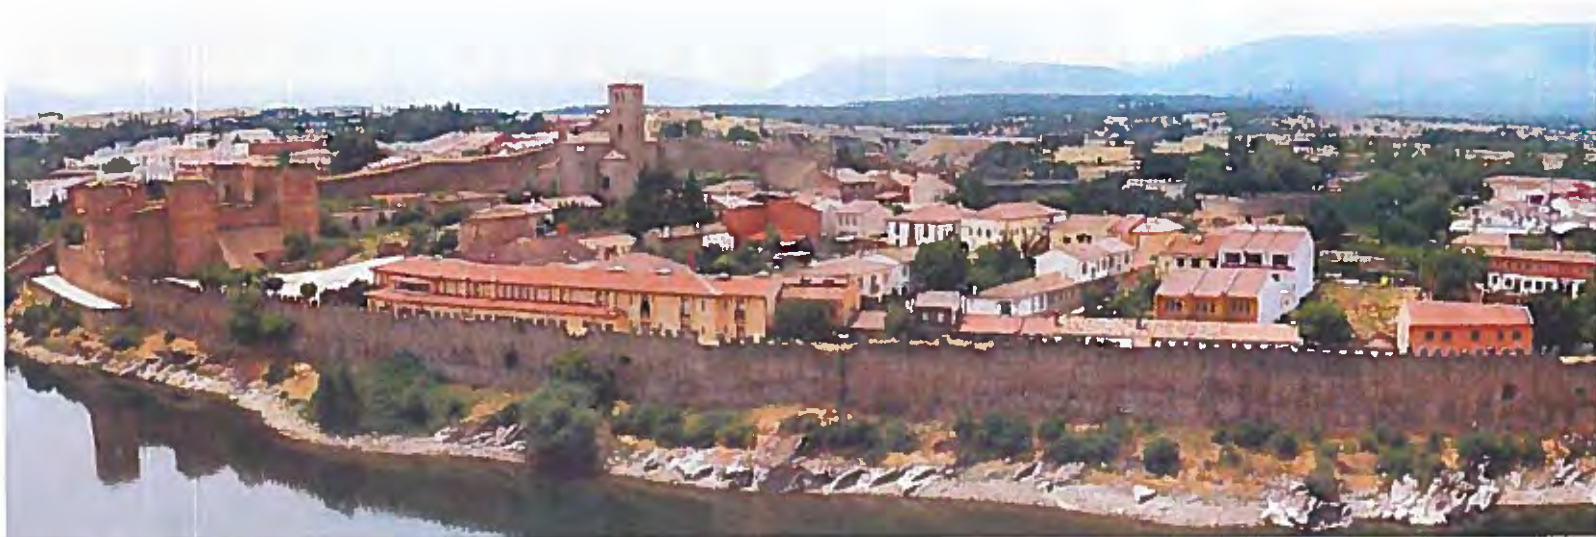
Tramo H - I

Un siglo después, las murallas se reflejan sobre las aguas de un embalse que ha transformado el paisaje. Se demolió el Hospital y se construyó en su lugar, mucho después, una residencia de ancianos. Los vestigios de las tapias del cementerio están ocultos por la maleza. Se derribó la garita, se cegó la atarjea, se cerró su desagüe. Se tapió la puerta y se añadieron tierras de relleno por el interior

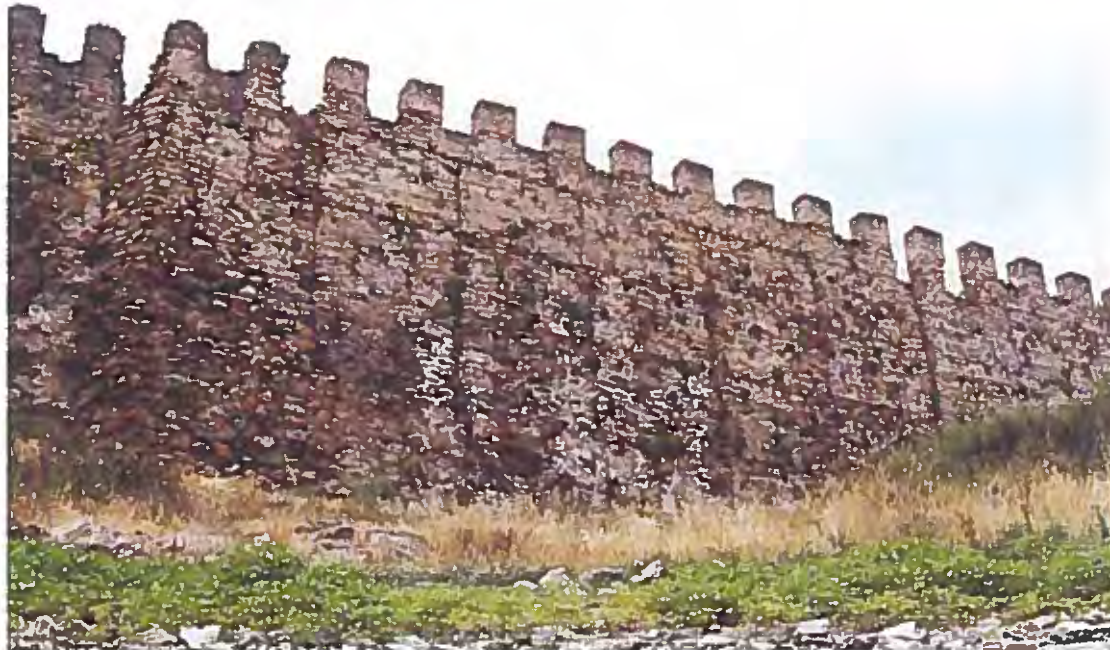
Tramo H - I

Paño situado entre el cementerio del Hospital y el extremo I del tramo H-I. Se aprecia con claridad a simple vista la pauta de construcción, con "hiladas" de piezas de tapial -cada pieza mide aproximadamente 3m de largo y 1,5m de alto- superpuestas sin desplazamiento relativo, de manera que las juntas dibujan una retícula regular.

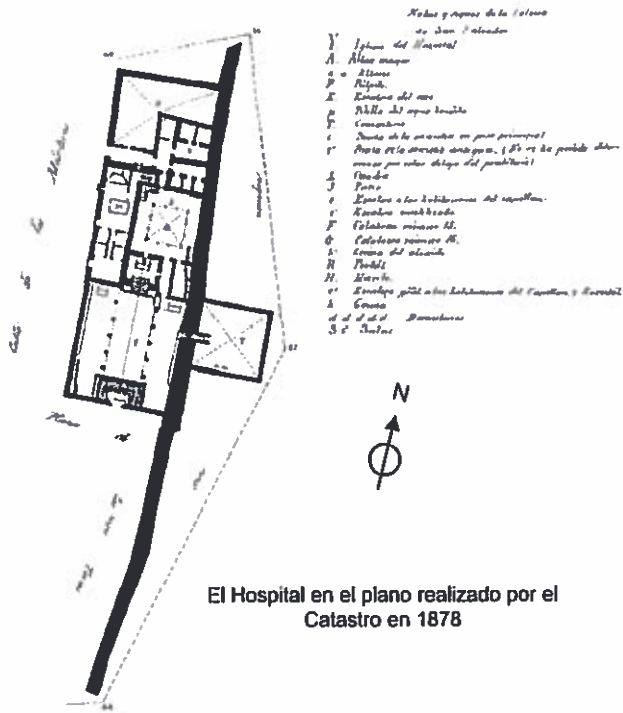
Hospital de San Salvador.

El plano de detalle del Hospital es contemporáneo a los planos generales del levantamiento del Catastro de 1878. Una nota marginal en dichos planos generales, nos aclara que el paso que atraviesa el muro entre el punto 24 y el punto 102 del itinerario del levantamiento, no es una puerta, sino un boquete abierto en el muro. Este boquete debió abrirse para que los ganados que entraban a la Villa por el arco del Piloncillo después de atravesar el Puente Viejo (el puente nuevo, si se toma como referencia original el Puente de La Coracha), pudieran atravesar la Villa y el Pueblo utilizando el camino antiguo de la puerta del Gorrional. De estas manera, los rebaños pasaban por la Villa y por el Pueblo sin utilizar sus calles principales y siguiendo una ruta distinta que el camino carretero.

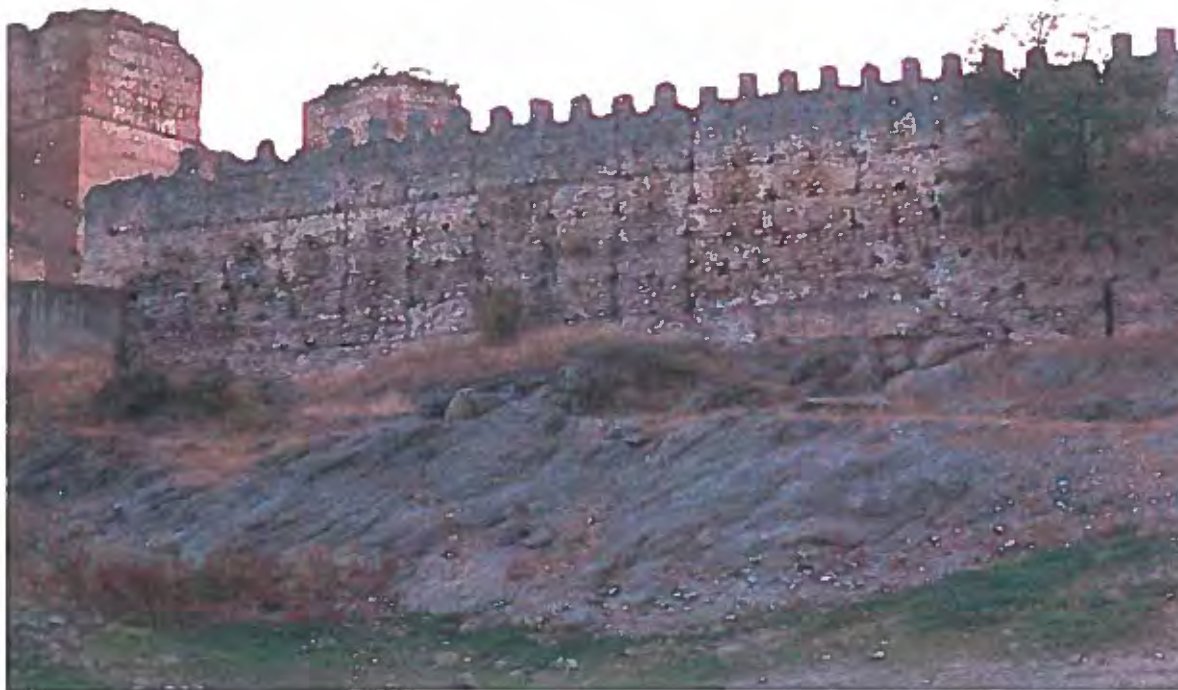
Tramo I - K

Al pie de la cara exterior del muro se aprecian los vestigios de un camino labrado en la roca, un camino que conducía desde el puente de La Coracha hasta la puerta del Gorrional.

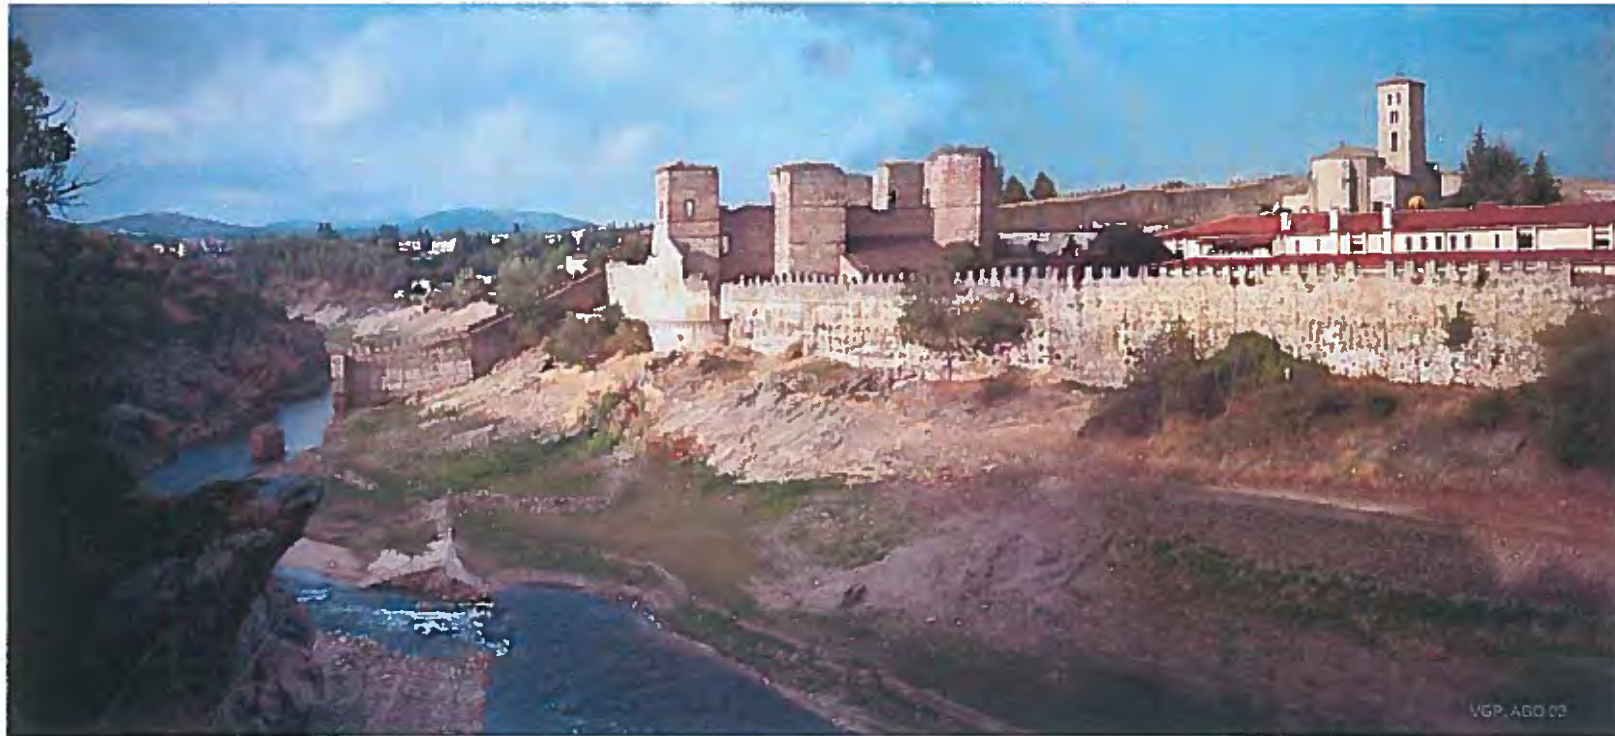
La Coracha desde el río, aguas arriba del antiguo puente sumergido por el embalse. En el río, en primer término, se ven los vestigios del azud construido con troncos y piedras del que salía el caz del molino de los Duques del Infantado, que estaba situado un poco antes del puente.

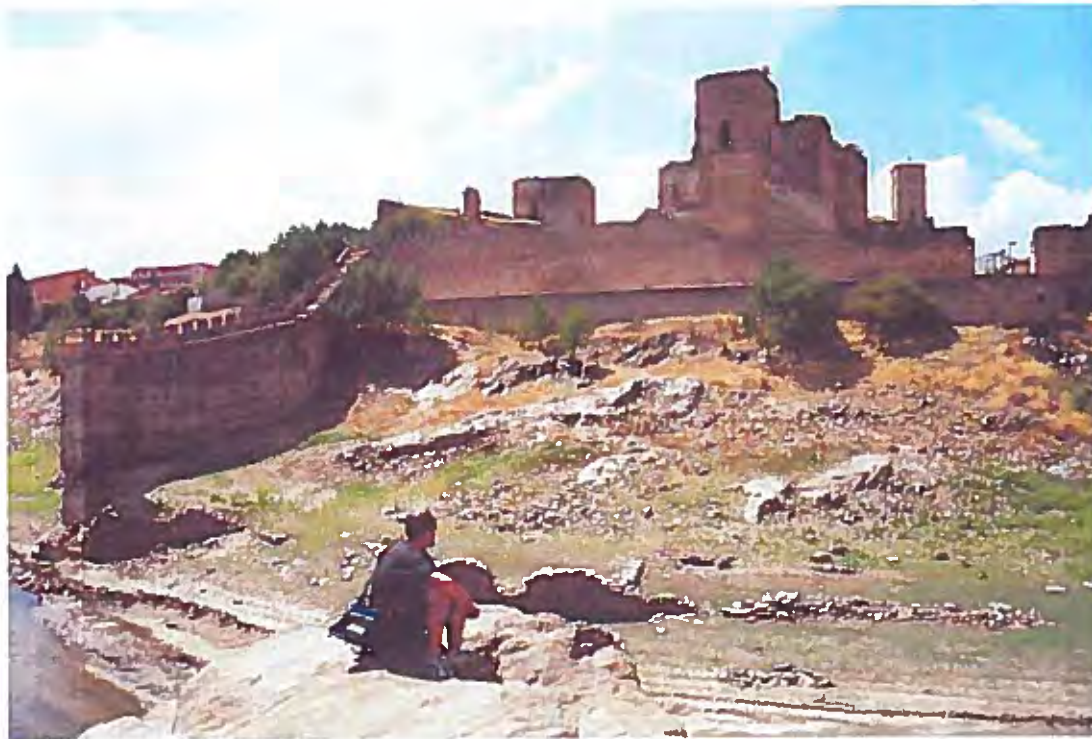
Tramo K - L

Las ruinas junto al río, al pie del Alcázar, son los vestigios que quedan del antiguo molino.

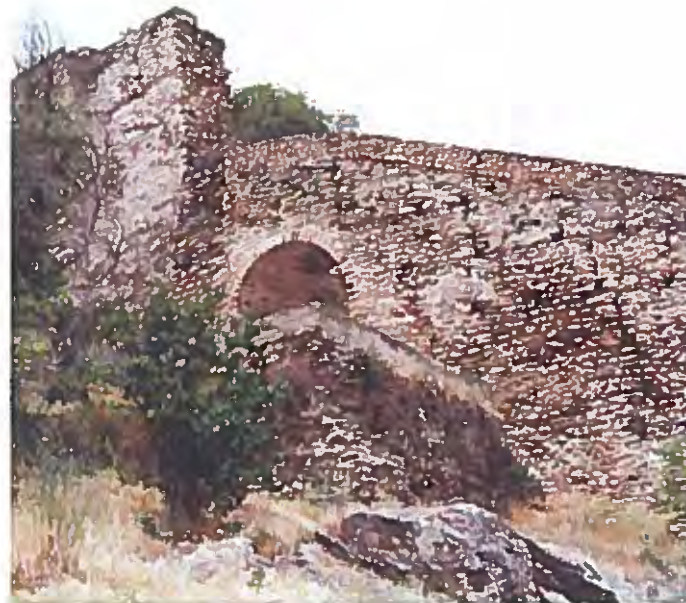
Tramo L - M

En los planos del levantamiento topográfico de Buitrago realizados en septiembre de 1878 por el Instituto Geográfico y Estadístico, se ve una parte del antemuro del adarve alto meridional que aún permanecía en pie. Seguramente, el antemuro continuaba hasta pasar la puerta de La Coracha, cerrándose después contra la misma. El peto de hormigón que remata la plataforma de la entrada de La Coracha se apoya sobre los restos que se conservan del extremo del antemuro.

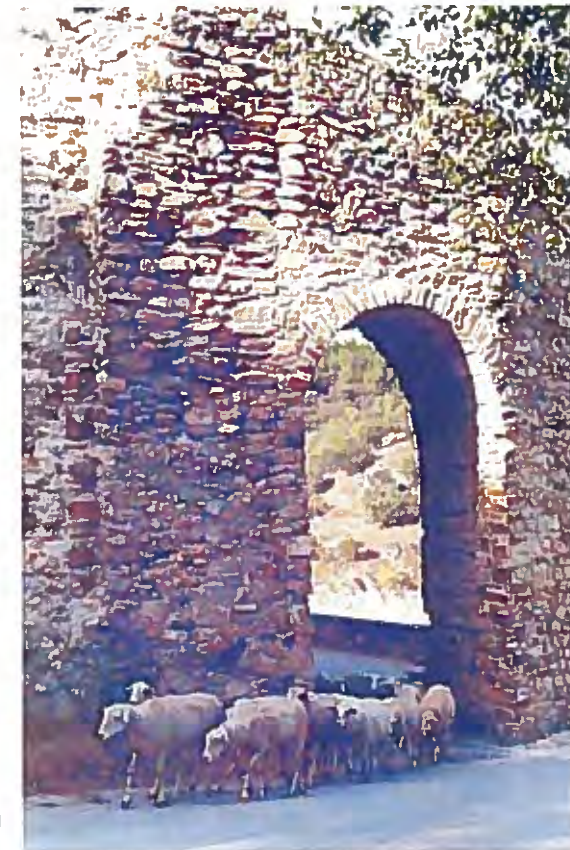
Tramo L - M

Antes de que se demoliera el antemuro y se aumentara el tamaño del hueco de esta puerta, debió haber en su lugar un portillo por el que se accedía a la liza subiendo desde el puente de La Coracha. Desde aquí se seguía el camino por la liza hasta la entrada bajo la Torre del Reloj

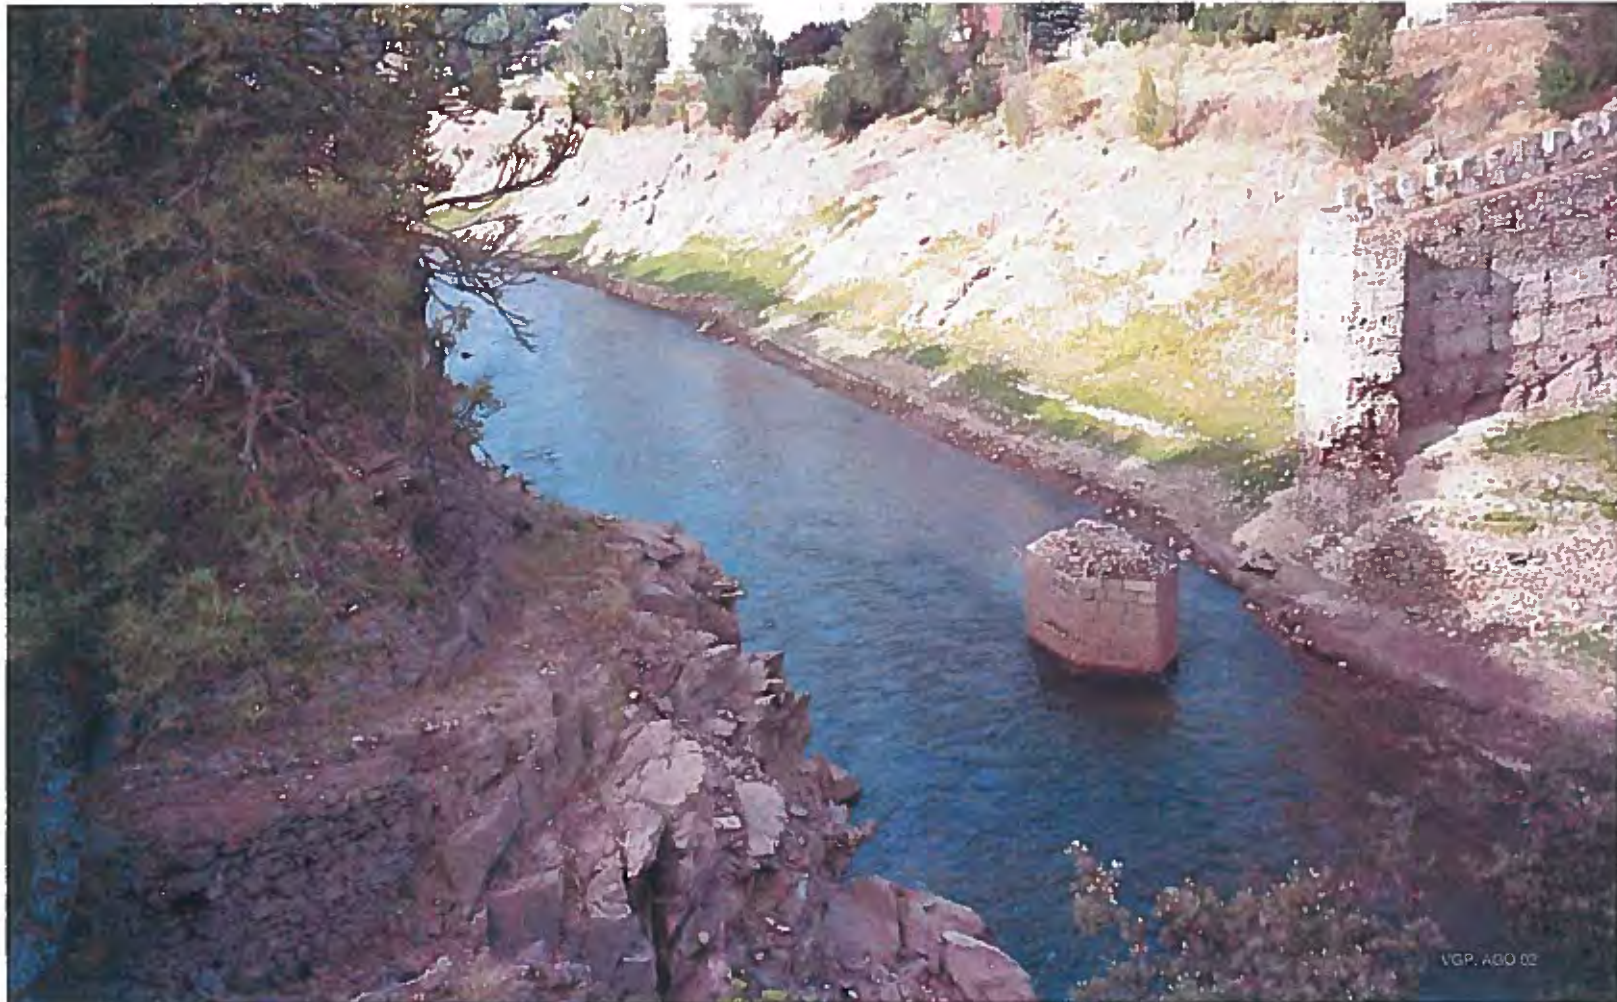
Al bajar el nivel de las aguas del embalse podemos ver el viejo camino carretero al otro lado del río y la pila central del puente que le daba paso al resguardo de La Coracha

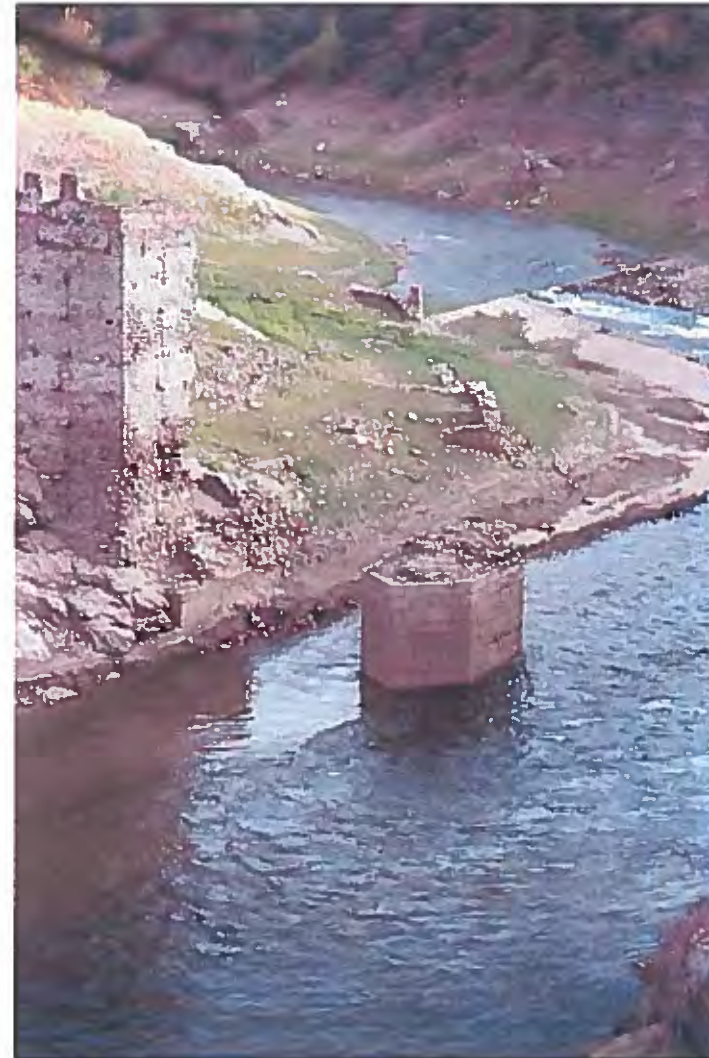
Tramo L - M

Aguas arriba de la pila del puente se ven los restos del azud. Desde él se canalizaba el agua por un caz que la llevaba hasta el molino, del que quedan tan solo algunos vestigios semienterrados por los limos del fondo del embalse.
