AVANCE-RESUMEN AGOSTO 2016

EXCAVACIÓN ARQUEOLÓGICA EN EL CASTILLO DE LOS
MENDOZA. BUITRAGO DEL LOZOYA (MADRID)

Dir. Gral. de Patrimonio Cultural. Oficina de Cultura y Turismo. COMUNIDAD DE MADRID

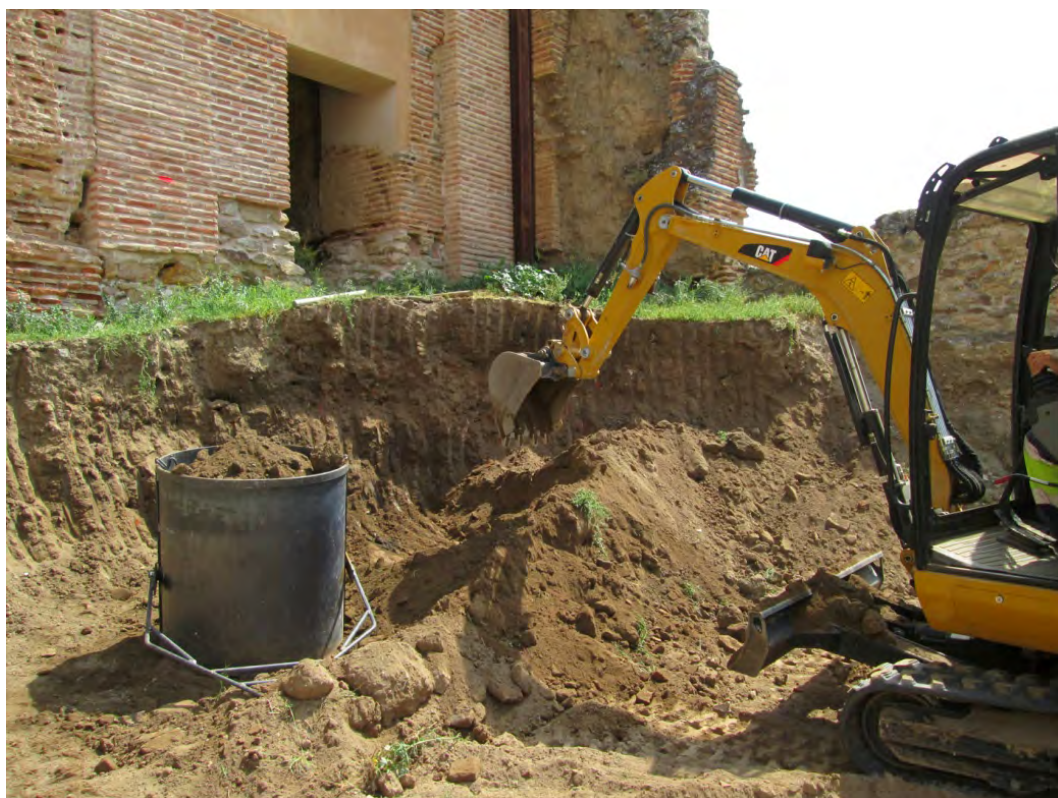
- Tras el desmontaje de los asientos de hormigón de las gradas de la plaza de toros, se ha procedido a la excavación arqueológica con medios mecánicos de los rellenos que conformaban los cuatro laterales del castillo, hasta su encuentro con los lienzos murarios. Estos rellenos se componen básicamente de los escombros producidos por el hundimiento de las estructuras interiores del castillo. La parte inferior de las cuatro crujías se ha reservado para su excavación manual, para la recuperación y limpieza de los suelos y otras estructuras originales de las estancias bajas de la fortaleza. Entre estos rellenos se han recuperado piezas trabajadas de granito y caliza, son elementos constructivos y ornamentales del castillo que se están limpiando, siglando, documentando e inventariando.

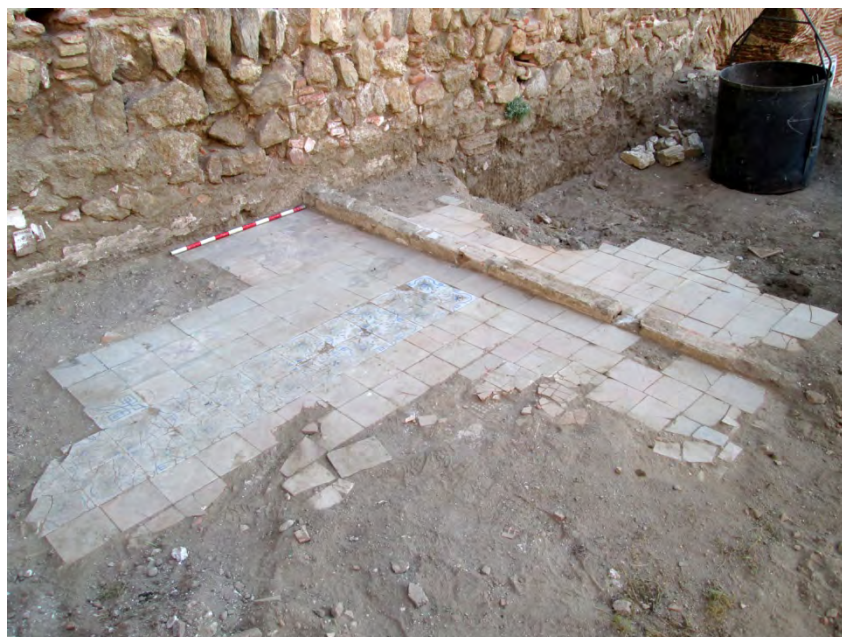
En la crujía norte y oeste, en niveles superficiales excavados manualmente, se han documentado los restos de unas pequeñas estancias apoyadas en los rellenos del interior del castillo que, por su naturaleza y material arqueológico asociado (munición, tahalís y peines de balas) pertenecen al periodo de la Guerra Civil Española (1936-1939) (Etapa VIIIa).

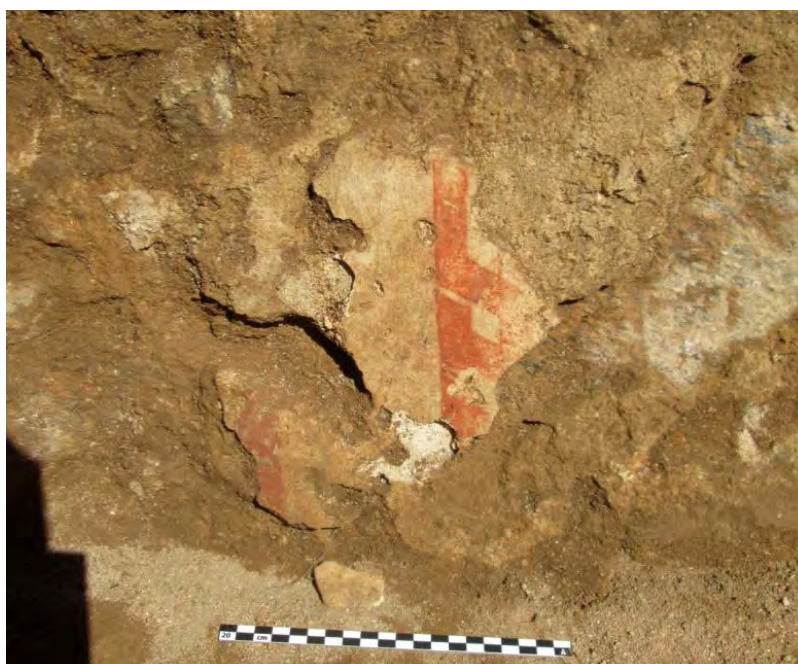
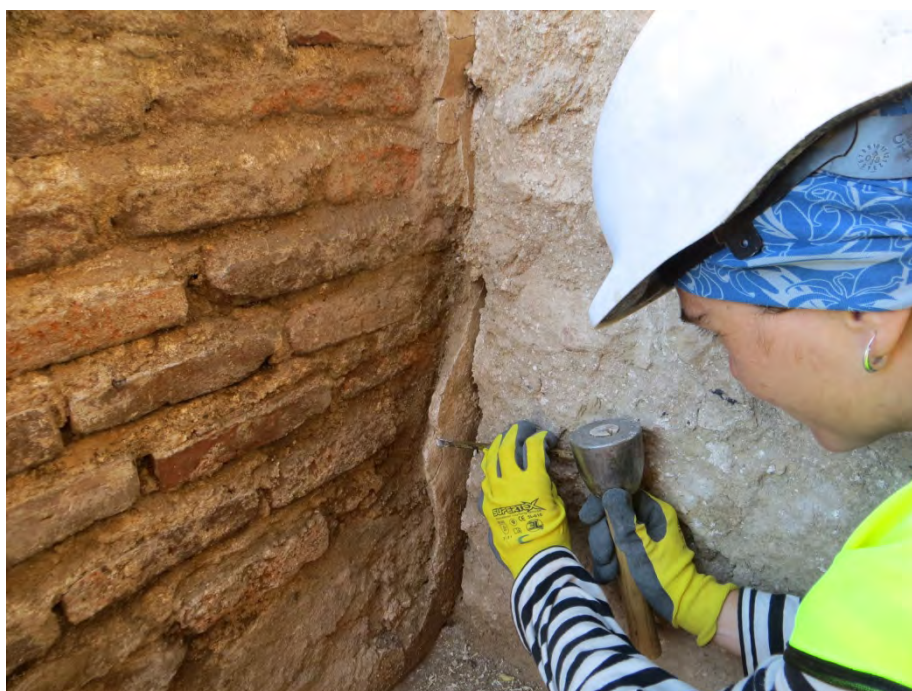
Han quedado liberadas distintas zonas de habitación delimitadas por los nuevos muros que han salido a la luz. Estancias de la fortaleza en las que aún se sigue trabajando, mientras que se está llevando a cabo la limpieza de los muros liberados y de los frentes interiores de los lienzos del castillo, identificándose distintos revocos de obra y de terminación, de los que se han tomado muestras para su análisis (las analíticas de morteros, piedra en cuanto a su naturaleza física, las realiza la empresa GEA. Asesoría Geológica, quienes a su vez son los encargados de los análisis de resistencia del terreno y de materiales) y se están documentando dentro de los trabajos de Arqueología de la Arquitectura. De estos morteros de terminación se han reconocido en distintos puntos aplicaciones de pigmento rojo con un panel en el frente oeste con el color aplicado haciendo un zócalo de decoración geométrica.

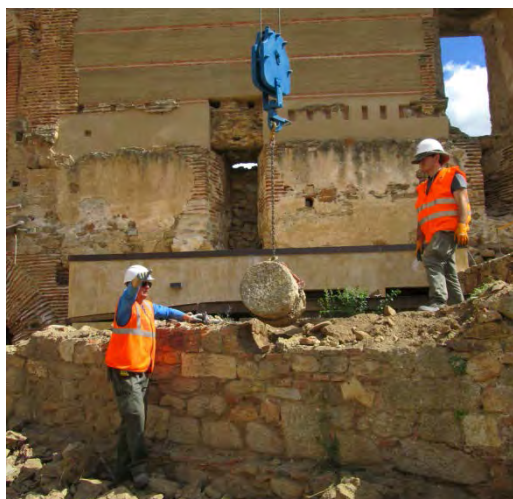
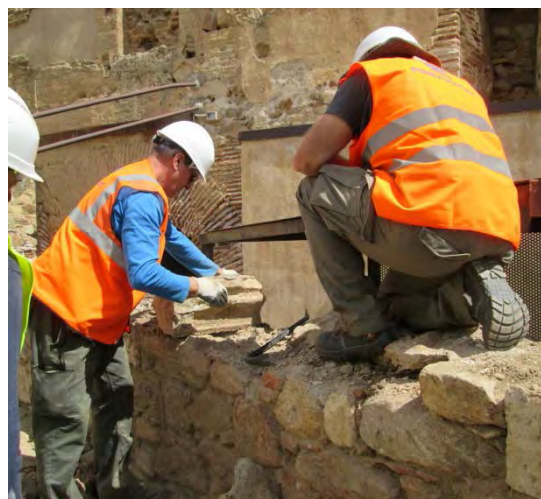
- Se ha procedido a un control arqueológico de los trabajos de desmontaje de la barrera del coso, con la extracción mecánica y manual de restos de elementos arquitectónicos históricos singulares contenidos en el mural. Estas piezas se han ido depositando en el centro del coso, que ha sido compartimentado en octantes, de manera que cada pieza queda referenciada con uno de los ocho tramos de división del mural. Todos estos elementos reciben un primer tratamiento de limpieza mecánica por parte de los restauradores y son siglados e inventariados en una ficha de base de datos (Acces)

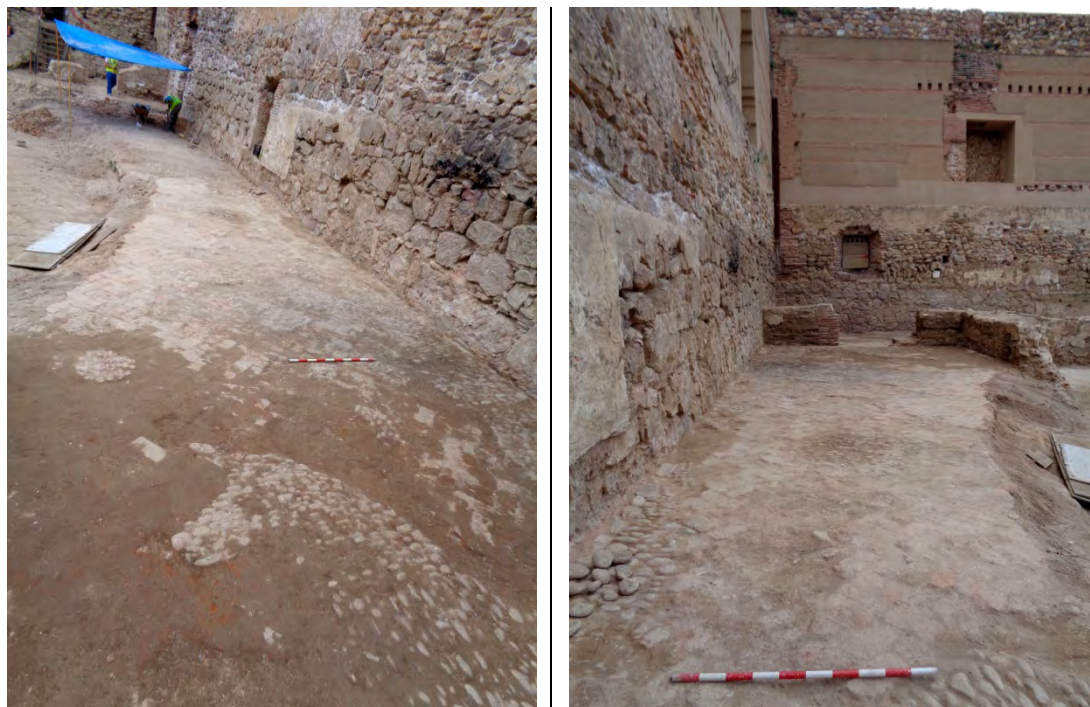
- Hemos realizado la excavación arqueológica completa con medios manuales de la crujía oeste, permitiéndonos documentar los solados originales del castillo (Etapa III y IV). Se trata de restos de suelos empedrados de cantos o con baldosas cerámicas, que en su planta han sufrido la pérdida de su sector más oriental con la construcción, en los años cuarenta del pasado siglo, del coso de la plaza de toros, acción que supuso la eliminación de la mayor parte de los muros de apoyo de las cuatro crujías.

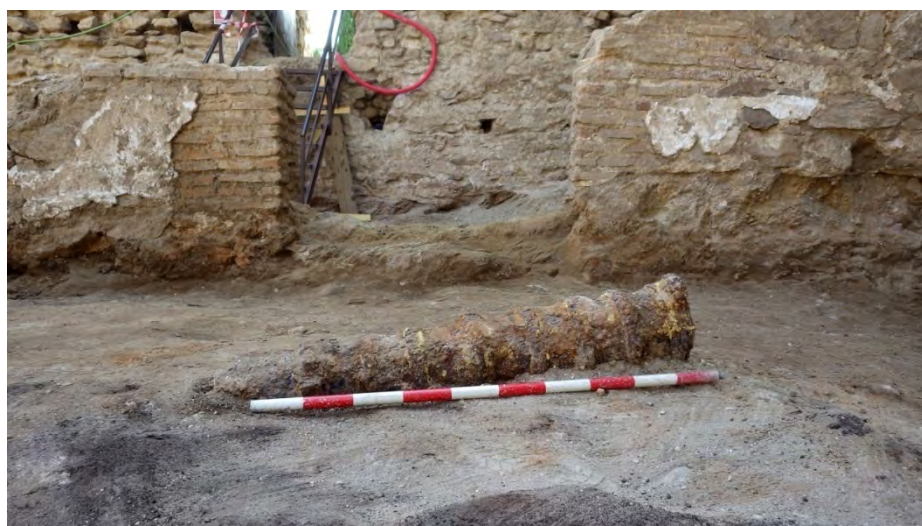
Sobre este suelo empedrado en su extremo sur hemos recogido una caña de bombardita del siglo XV¹, que se encontraba entre los restos de varios maderos quemados. Este suelo pertenece a las estancias del castillo siendo espacios reutilizados en épocas posteriores (Etapas VI) presentando reparaciones de sus faltas por medio de engorronado de cantos.

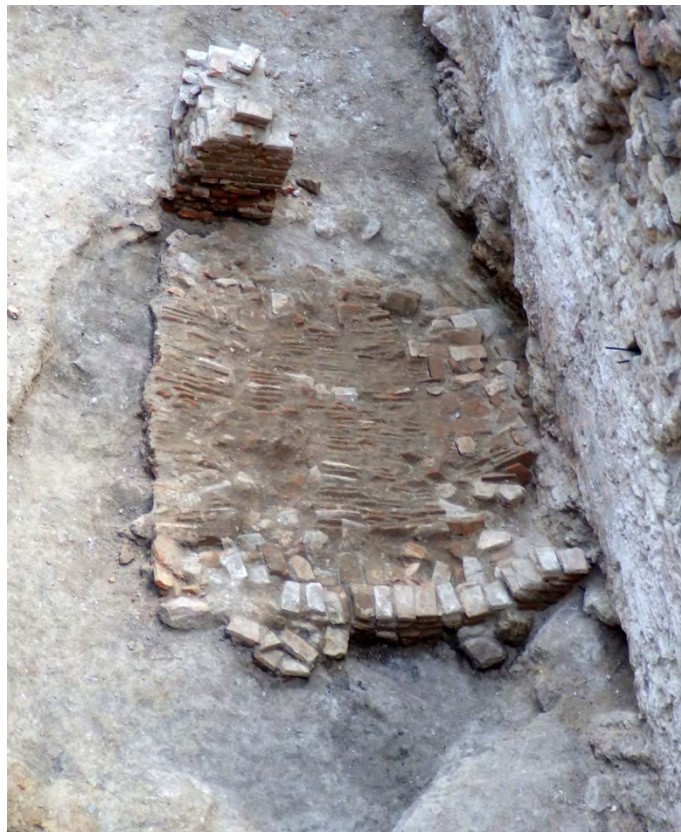
- En la crujía sur hemos documentado un acopio de material constructivo recuperado del propio castillo y almacenado en las últimas etapas de ocupación, aun estando por estudiar, parece un espacio semisubterráneo al encontrarse por debajo de la cimentación de la muralla (pared sur del castillo de la Etapa I) en un rebaje de la roca natural.

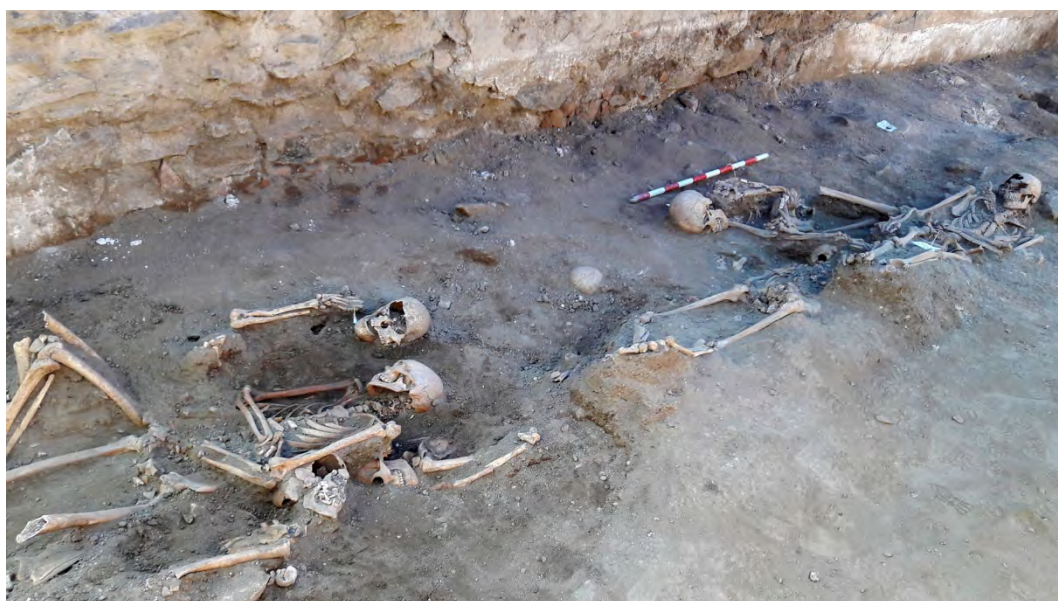
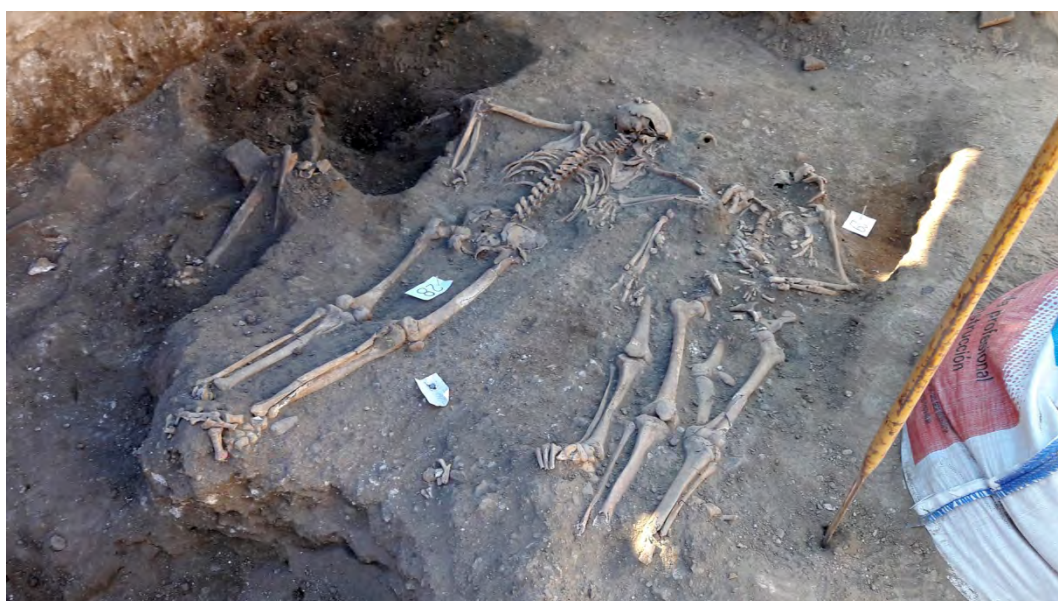
- Por lo que conocíamos documentalmente en la crujía este y por los datos que se habían extraído de las excavaciones de esta zona de saliente durante las obras de restauración del año 2013 y las de acondicionamiento del pozo de nieve en el 2014, sabíamos que era un sector con restos de inhumaciones que ya quedaron encuadradas en la Guerra de la Independencia (Etapa VII). La excavación arqueológica se ha llevado a cabo con nuestro equipo, apoyado por los participantes en el III Curso de Antropología Física dirigido por el antropólogo Jesús Herrerín López, el arqueólogo Manuel Retuerce Velasco, con la colaboración de Miguel Ángel Hervás Herrera. Se han excavado tres fosas de enterramiento con un total de 38 individuos, habiéndose recogido más de un centenar de piezas asociadas que formaban parte de uniformes, como botones, gemelos, etc. A falta del estudio completo de los restos óseos y del material arqueológico podemos adelantar que estamos ante tres fosas abiertas sobre el derrumbe de la crujía este del castillo (por documentación de archivo sabemos que esta panda de la alcazaba mendocina fue construida en la primera década del siglo XVI (Etapa IV), colapsando en 1609 año en que se nos cuenta que estaba arruinada sin volverse a recuperar (Etapa V), a las que los individuos fueron arrojados, quedando depositados sin orden.

Por las botonaduras a ellos ligadas sabemos que estamos ante miembros tanto del ejército español como del napoleónico francés. Los primeros presentan unos botones de munición sobredorados con marcas traseras pero sin inscripciones, que fueron traídos desde Inglaterra para los uniformes de las tropas de la Junta Suprema Central, estas piezas al no ir destinadas a un cuerpo de ejército concreto estaban sin troquelar con el número del regimiento. Esta característica las diferencia del otro grupo de botones recogido en los que, como es habitual, en los uniformes militares van marcados con los números de los regimientos de la Grande Armée. En ambos casos las piezas grandes eran de cierres y empuñaduras de casaca (se han recogido un número imponente de gemelos), mientras que las pequeñas pertenecían a las polainas.

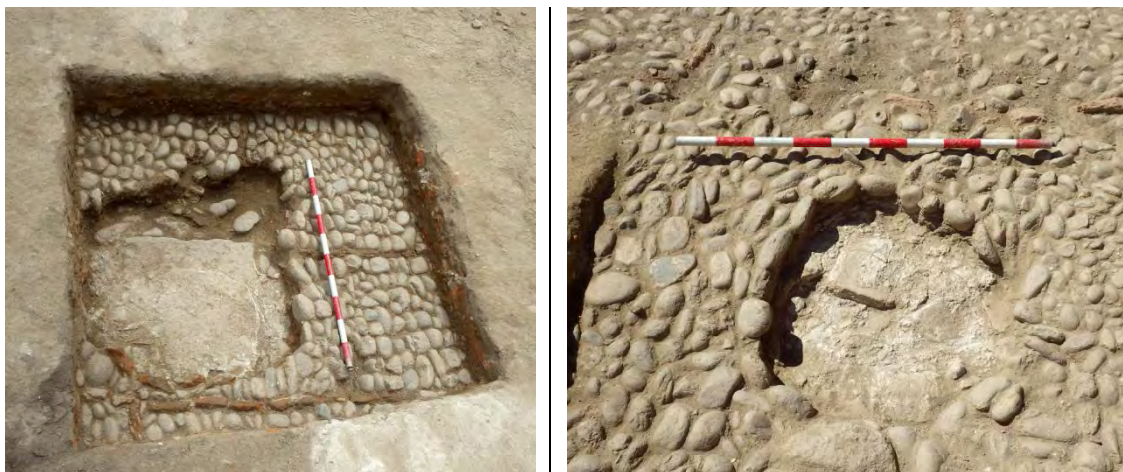
- Por necesidad del proyecto arquitectónico, para el conocimiento de los apoyos de la galería porticada en torno al patio de armas, hemos procedido a excavar unas zanjas que han permitido ver tales cimentaciones en las cuatro pandas. La excavación se ha realizado con medios manuales en la actual superficie del coso con una potencia de entre 0,40 y 0,20 m., documentándose las huellas de las bases de las columnas, huecos en el engorronado donde se aprecia la cimentación en ladrillo y argamasa. A si mismo se ha podido ir conociendo alguna de las facetas del patio de armas en su solado, este se organizaba en forma de empedrado que presenta el mismo nivel en el patio abierto que bajo la galería que lo recorría en todo su perímetro, diferenciándose en que este dibujaba un damero con ladrillo de canto bajo las arcadas, mientras que el patio era un empedrado corrido.

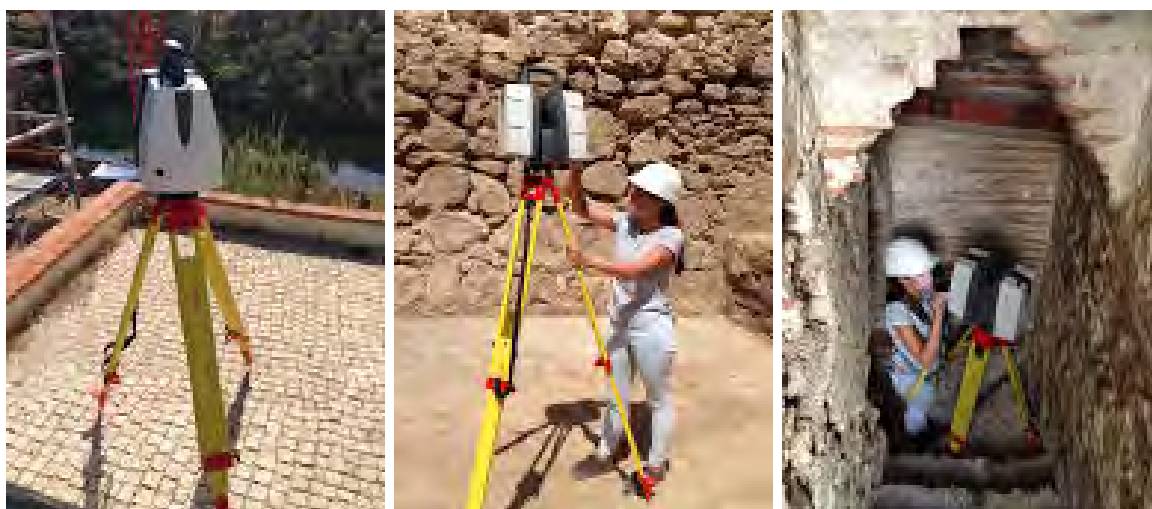
- Se está procediendo a la situación en planimetrías de todo lo hasta el momento encontrado en levantamientos puntuales de hallazgos y parciales de unidades estratigráficas, todo ello por medio de una estación total. Estos puntos y mallas serán insertados en las planimetrías que se están dibujando por la regeneración de nube de puntos procedentes del registro de un equipo laser escáner.

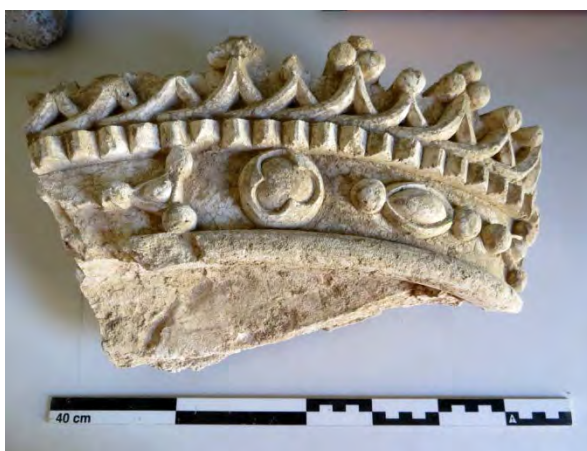
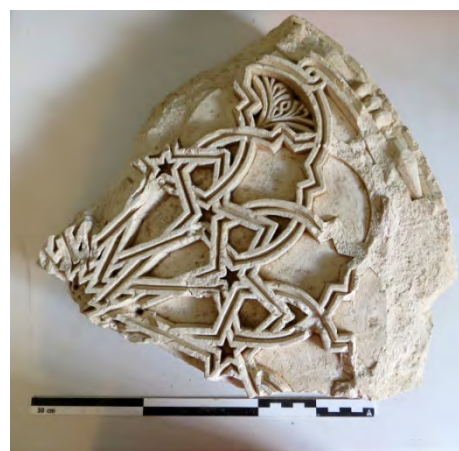
- Dentro del material constructivo-decorativo hemos recuperado en el sector noreste una serie de yeserías provenientes de paneles decorados en muros y chimeneas junto con, al menos, dos nervios moldurados de bóveda de esta misma fábrica.
