ETAPA II

**PROYECTO DE RECUPERACIÓN, RESTAURACIÓN Y PUESTA EN VALOR DEL CASTILLO DE BUTRAGO DEL LOZOYA.**  
**PROPIEDAD / PROMOTOR:** M.I. AYUNTAMIENTO DE BUTRAGO DEL LOZOYA.  
**Pza Picasso, Nº1, 28730 MADRID.**  
**Tfno 918680056, fax 918680036, www.butrago.org.**  
**Octubre 2015.**

**DESCRIPCIÓN DE LA INTERVENCIÓN, IIª ETAPA. 06**  
**PLANTAS Y SECCIONES.**  
 e 1/400

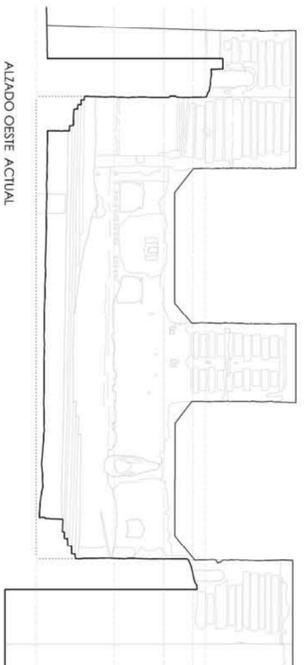
ALZADO OESTE ACTUAL

- ▽ 13,30 m Recreido patio octavo (línea de impronta visible en torre 4, 5 y 6)
- ▽ 12,40 m Cumbiero cubierto (línea de impronta visible en torre 5)
- ▽ 10,00 m Alero cubierto (línea de impronta de los fiontes originales)
- ▽ 6,00 m Planta primera (línea de impronta de muelchides de vigas de torjado)
- ▽ 0,00 m Pólio de armas

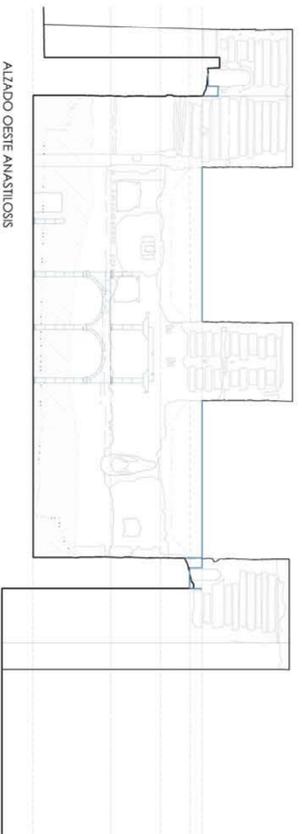
ALZADO OESTE ANASTYLOSIS

- ▽ 13,30 m Recreido patio octavo
- ▽ 12,40 m Cumbiero cubierto
- ▽ 10,00 m Alero cubierto
- ▽ 6,00 m Planta primera
- ▽ 0,00 m Pólio de armas

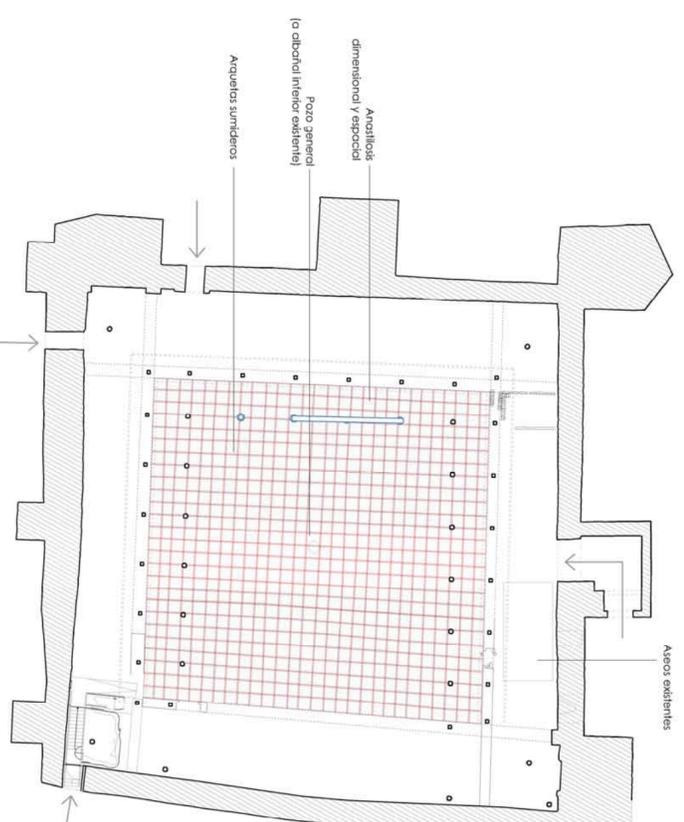
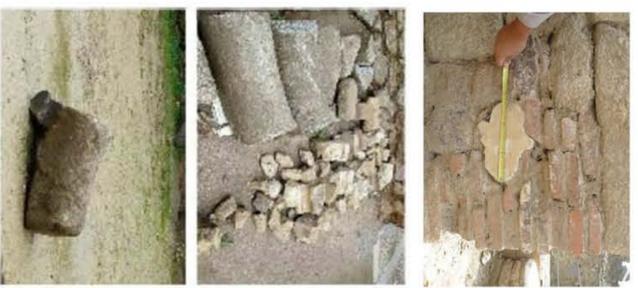
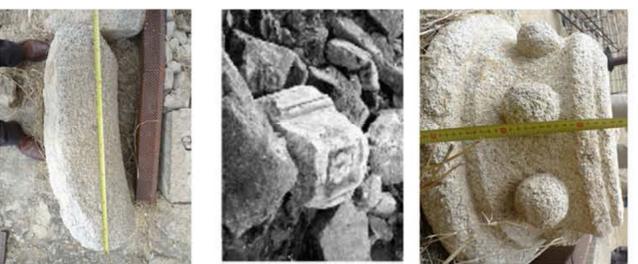
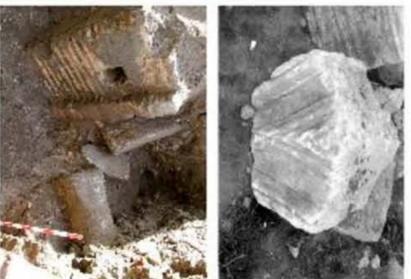
3. Proceso de anastylosis y de composición del orden de arquería en planta baja y pórtico en planta 1ª.
4. Preservación y consolidación de nuevos restos arqueológicos resultantes de 2. (muros, divisiones).
5. Recuperación y completado de pavimentos originales y de desagues del Pólio de Armas.

Restos arqueológicos (dovelas, lustes, zapatos, fusteños), objeto de anastylosis.
